PLACA: [REDACTED]  
MODELO DO VEÍCULO: BOXSTER GTS4.0

**VISTORIA**  
**CERTICAR**

NO. LAUDO: [REDACTED]  
DATA DE VISTORIA: 20/02/2026 17:03  
UNIDADE: RIO DE JANEIRO - BARRA DA TIJUCA  
PRESTADOR DE SERVIÇO: GRANDE RIO VISTORIAS AUTOMOTIVAS LTDA  
CNPJ: [REDACTED]  
CLIENTE CONTRATANTE: [REDACTED]

MARCA: PORSCHE  
MODELO: BOXSTER GTS4.0  
COR: AZUL  
ANO FABRICAÇÃO: 2023  
ANO MODELO: 2023  
PLACA: [REDACTED]  
RENAVAM: [REDACTED]  
KM: 12040  
COMBUSTÍVEL: GASOLINA

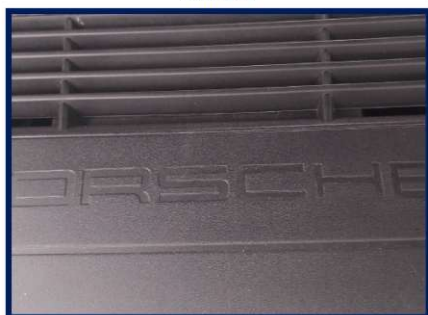
Câmbio

| NUMERAÇÃO OBSTRUÍDA (ITEM EXCLUÍDO DO PARECER) | |

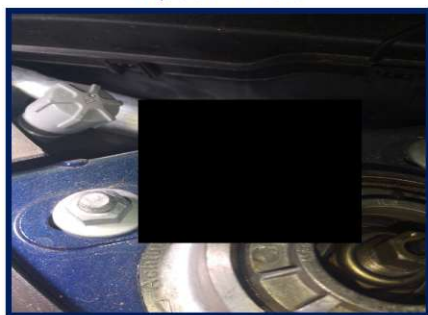
Etiqueta ETA Motor

| ETA MOTOR : | ETA DENTRO DOS PADRÕES / NUMERAÇÃO COINCIDE COM O CHASSI |

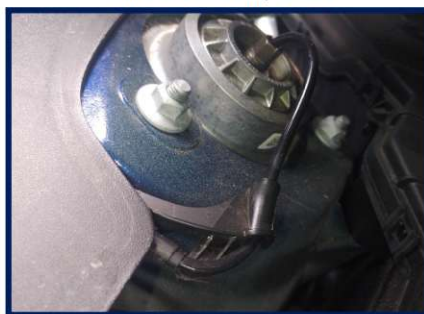
Torre amort diant/direita

SEM AVARIAS APARENTES

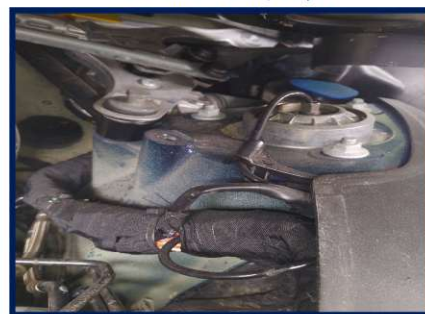
Torre amort diant/esquer

SEM AVARIAS APARENTES

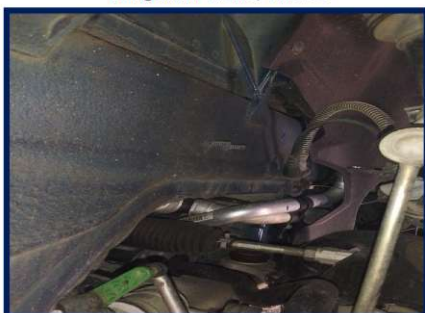
Longarina dianti/direita

SEM AVARIAS APARENTES

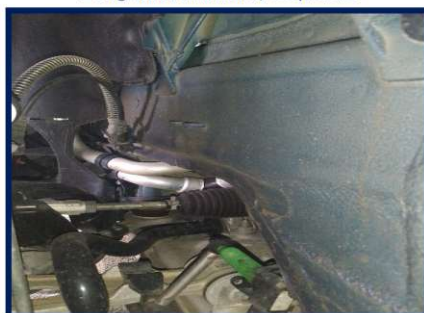
Longarina dianteira/esquerda

SEM AVARIAS APARENTES

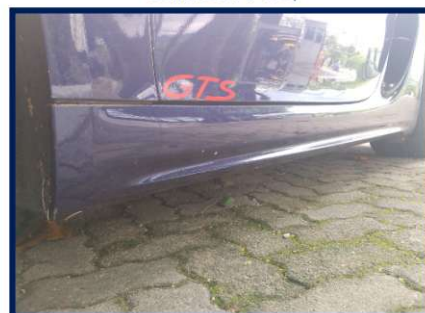
Caixa De Ar Esq

SEM AVARIAS APARENTES

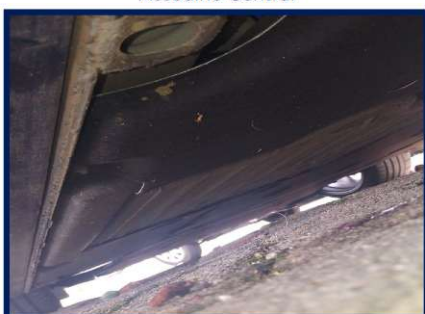
Assoalho Central

SEM AVARIAS APARENTES (ÁREA VISÍVEL)

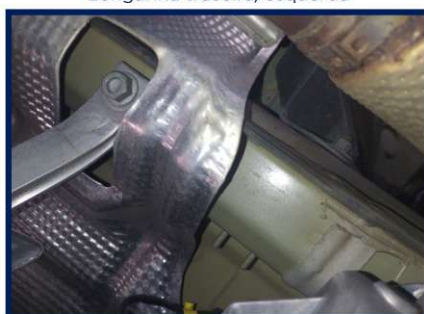
Longarina traseira/esquerda

SEM AVARIAS APARENTES

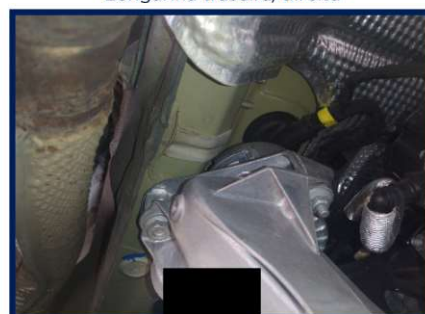
Longarina traseira/direita

SEM AVARIAS APARENTES

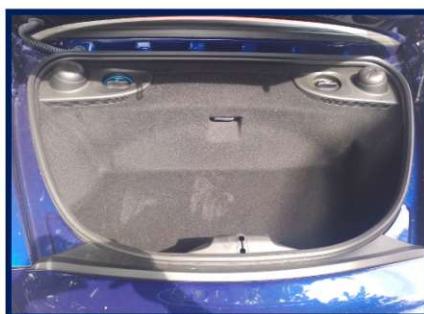
Assoalho Int. Portamalas

SEM AVARIAS APARENTES (ÁREA VISÍVEL)

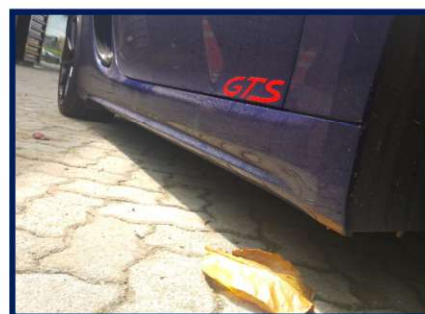
CAIXA DE AR DIR.

SEM AVARIAS APARENTES

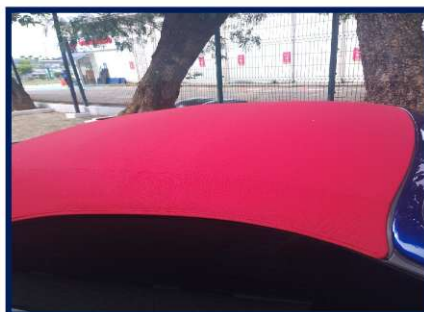
FOLHA DO TETO

SEM AVARIAS APARENTES (ÁREA VISÍVEL)
