## SITUAÇÃO GERAL

APROVADO

| MODELO: | AUDI Q5 P-HIBRIDO |

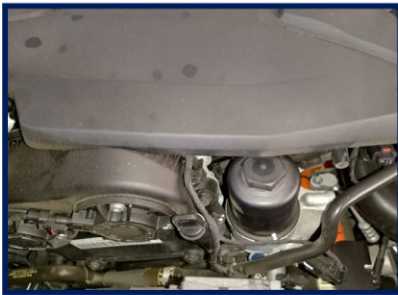
Câmbio

OBSTRUÍDO

NUMERAÇÃO OBSTRUÍDA (ITEM EXCLUÍDO DO PARECER)

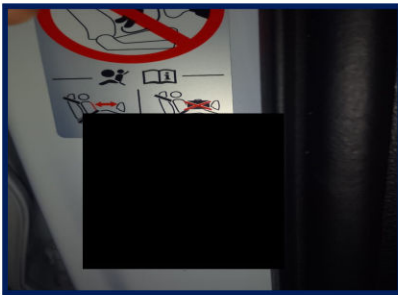
Foto eta coluna

ETA DENTRO DOS PADRÕES / NUMERAÇÃO COINCIDE COM O CHASSI

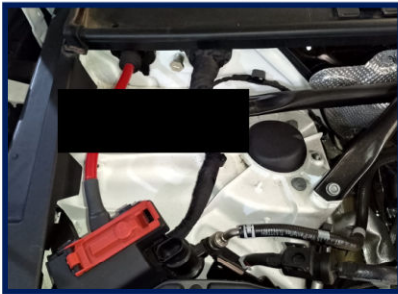
Torre amort diant/direita

| TORRE DO AMORTECEDOR DIANTEI. DIR.: | SEM AVARIAS APARENTES |

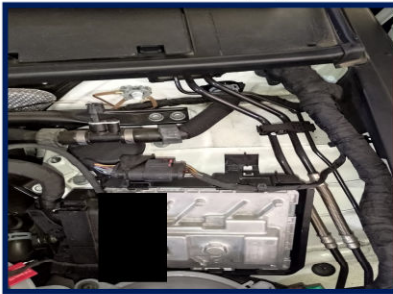
Torre amort diant/esquer

| TORRE DO AMORTECEDOR DIANTEI. ESQ.: | SEM AVARIAS APARENTES |

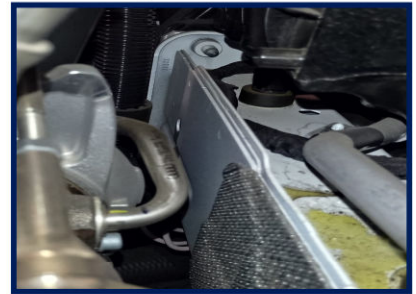
Longarina dianti/direita

| LONGARINA DIANTEI. DIR.: | SEM AVARIAS APARENTES |

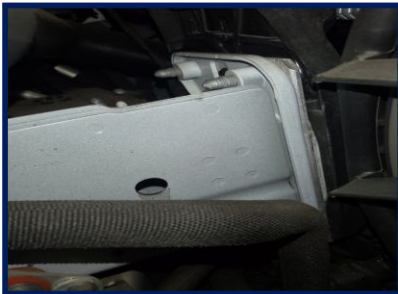
Longarina dianteira/esquerda

| LONGARINA DIANTEI. ESQ.: | SEM AVARIAS APARENTES |

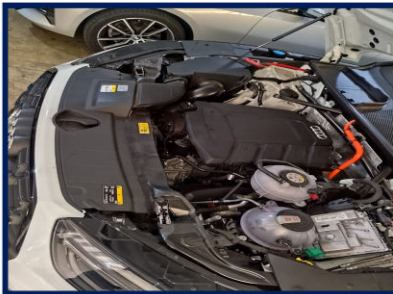
Painel Dianteiro

| PAINEL DIANT. INF./SUP. OU ALMA DO PARACHOQUE: | SEM AVARIAS APARENTES |

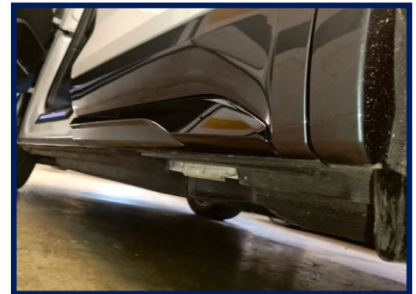
Caixa De Ar Esq

| CAIXA DE AR ESQUERDA.: | SEM AVARIAS APARENTES |

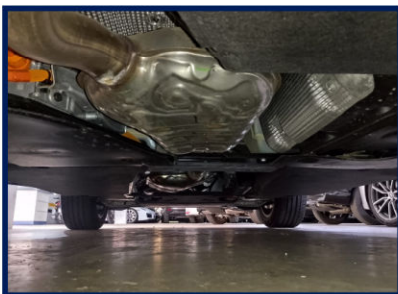
Assoalho Central

| ASSOALHO DO MONOBLOCO (HABITÁCULO, ÁREA VISÍVEL).: | SEM AVARIAS APARENTES (ÁREA VISÍVEL) |

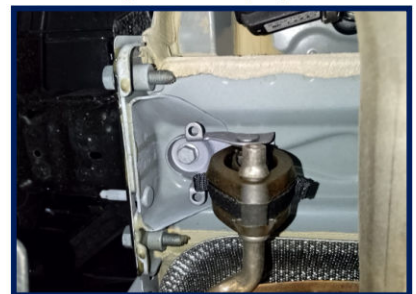
Longarina traseira/esquerda

| LONGARINA TRASEI. ESQ.: | SEM AVARIAS APARENTES |

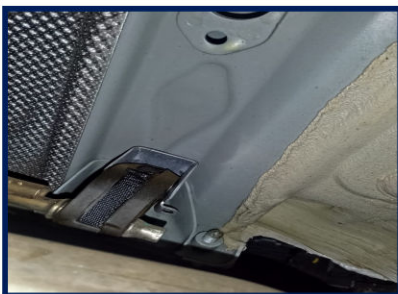
Longarina traseira/direita

| LONGARINA TRASEI. DIR.: | SEM AVARIAS APARENTES |

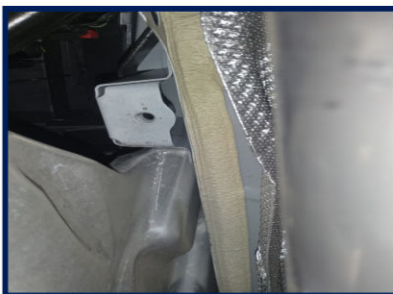
Junção Assoalho/Painel Tras

| PAINEL TRASEIRO.: | SEM AVARIAS APARENTES |

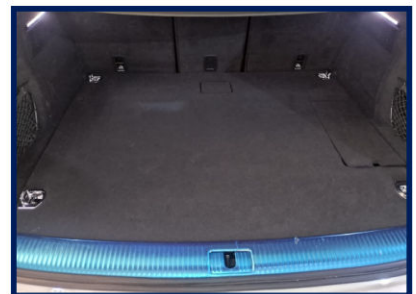
Assoalho Int. Portamalas

| ASSOALHO DO PORTAMALAS / CAÇAMBA.: | SEM AVARIAS APARENTES (ÁREA VISÍVEL) |

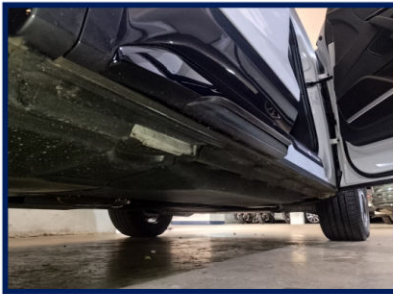
CAIXA DE AR DIR.

| CAIXA DE AR DIREITA.: | SEM AVARIAS APARENTES |
