## APRESENTAÇÃO

| DATA DE VISTORIA: | 18/12/2025 10:59 |

| MARCA: | LAND ROVER |
| MODELO: | I / LR DEF110D350 HSEXD 7L |

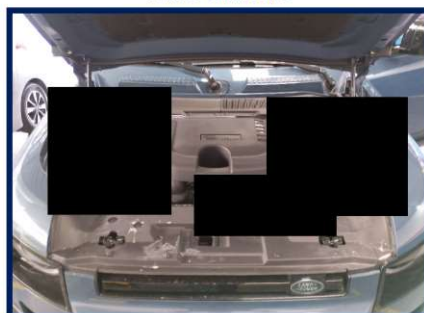
Painel Dianteiro

| PAINEL DIANT. INF./SUP. OU ALMA DO PARACHOQUE: | SEM AVARIAS APARENTES |

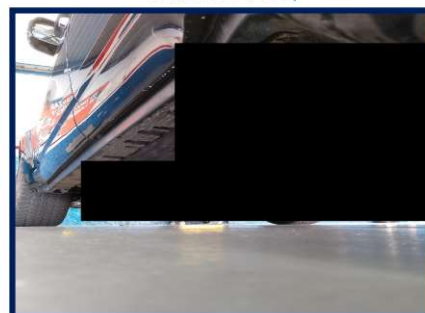
Caixa De Ar Esq

| CAIXA DE AR ESQUERDA . : | SEM AVARIAS APARENTES |

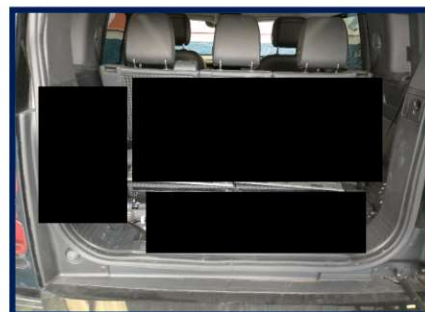
Assoalho Int. Portamalas

| ASSOALHO DO PORTAMALAS / CAÇAMBA . : | SEM AVARIAS APARENTES (ÁREA VISÍVEL) |
