APROVADO

NO. LAUDO: [REDACTED]  
DATA DE VISTORIA: 04/02/2026 09:00  
UNIDADE: SÃO JOSÉ DOS CAMPOS 3  
PRESTADOR DE SERVIÇO: RENATO RAMIRES  
CNPJ: [REDACTED]  
CLIENTE CONTRATANTE: [REDACTED]

MARCA: FIAT  
MODELO: FIAT/ARGO TREKKING 1.3  
COR: VERMELHA  
ANO FABRICAÇÃO: 2021  
ANO MODELO: 2022  
PLACA: [REDACTED]  
RENAVAM: [REDACTED]  
KM: 107416  
COMBUSTÍVEL: FLEX

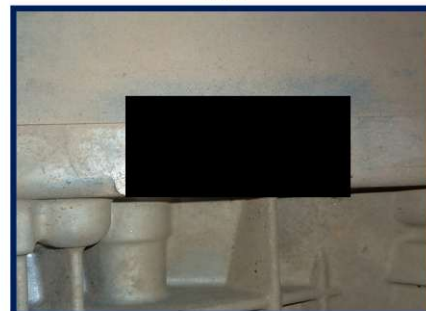
Motor

DENTRO DOS PADRÕES HABITUAIS DO FABRICANTE

É A MESMA QUE CONSTA NA BIN OU CRLV

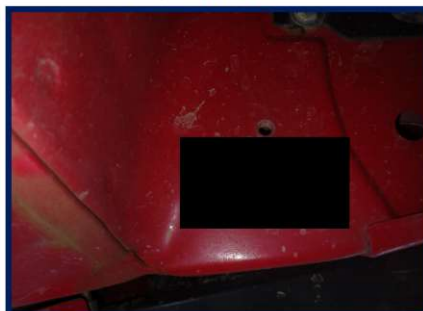
Etiqueta ETA Motor

ETA DENTRO DOS PADRÕES / NUMERAÇÃO COINCIDE COM O CHASSI

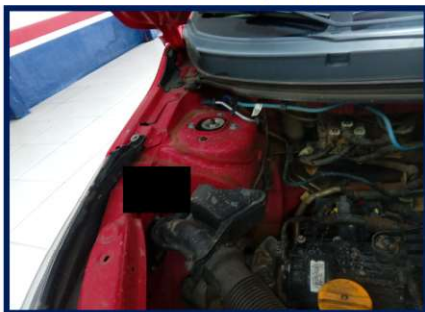
Torre amort diant/direita

TORRE DO AMORTECEDOR DIANTEI. DIR. : SEM AVARIAS APARENTES

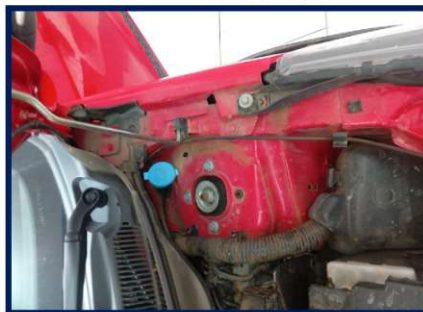
Torre amort diant/esquer

TORRE DO AMORTECEDOR DIANTEI. ESQ. : SEM AVARIAS APARENTES

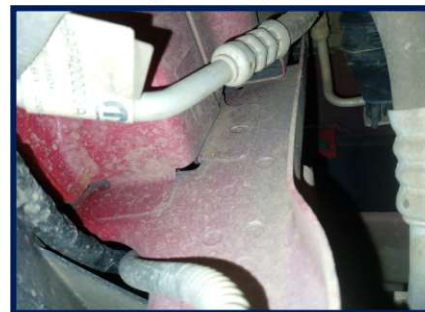
Longarina dianti/direita

LONGARINA DIANTEI. DIR. : SEM AVARIAS APARENTES

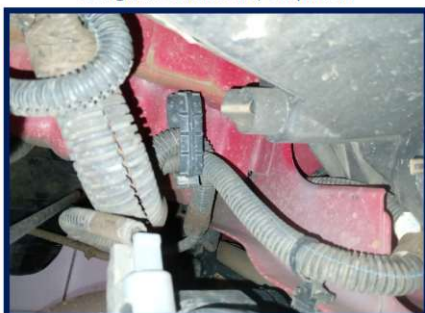
Longarina dianteira/esquerda

LONGARINA DIANTEI. ESQ. : SEM AVARIAS APARENTES

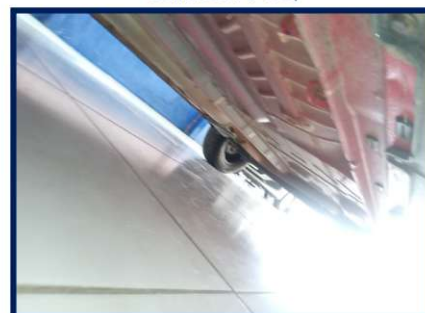
Caixa De Ar Esq

CAIXA DE AR ESQUERDA . : SEM AVARIAS APARENTES

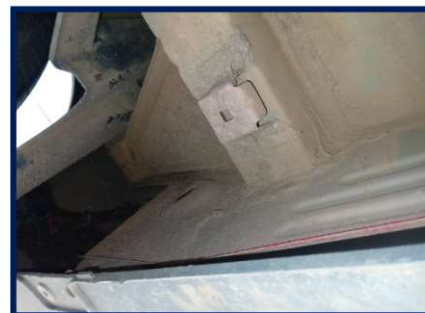
Longarina traseira/esquerda

LONGARINA TRASEI. ESQ. : SEM AVARIAS APARENTES

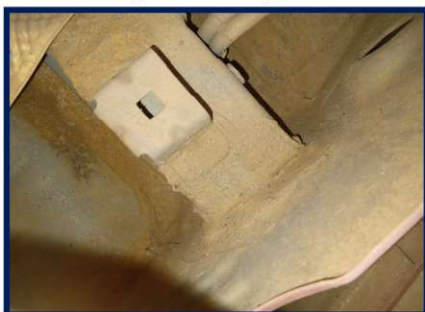
Longarina traseira/direita

LONGARINA TRASEI. DIR. : SEM AVARIAS APARENTES
