# VISTORIA CAUTELAR AUTOCHECAR

Ano de fabricação:  
2019

Data da vistoria:  
19/01/2026

Unidade:  
BELO HORIZONTE

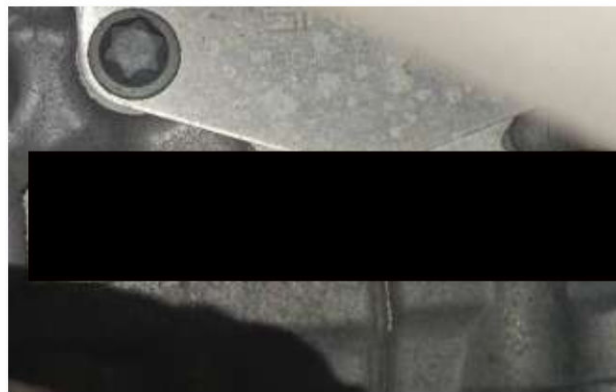
- **Motor**- Numeração é a mesma que consta registrada nos bancos de dados dos órgãos competentes (BIN), sem vestígios de adulteração.
