IMIRIM - SP

Nº VISTORIA:  
Nº CHASSI:  
Nº MOTOR:  
PLACA:  
MARCA: VW  
MODELO: IVW GOLF HIGHLINE AA

KILOMETRAGEM:  
COR: PRATA  
COMBUSTÍVEL: GASOLINA  
ANO FABRICAÇÃO: 2013  
ANO MODELO: 2014  
SITUAÇÃO CHASSI: 0

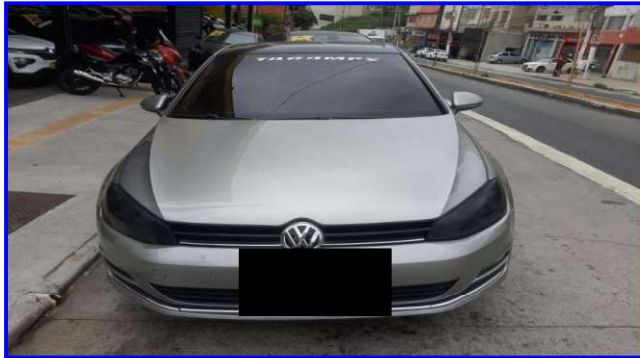
DIANTEIRA

✓ 05-ORIGINAL/PINTURA NAO CONTRATADA PELO CLIENTE -A-

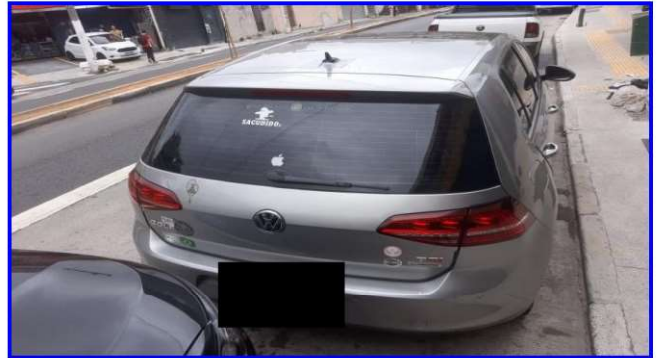
TRASEIRA

✓ 05-ORIGINAL/PINTURA NAO CONTRATADA PELO CLIENTE -A-

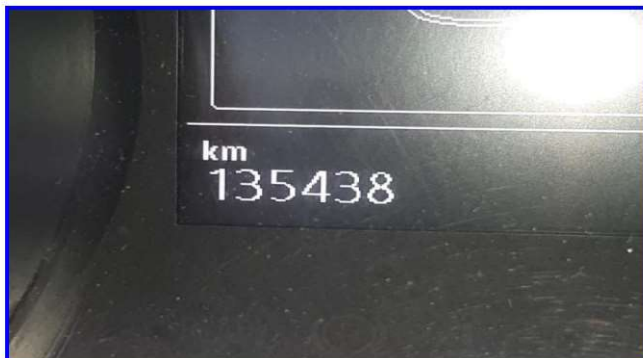
HODÔMETRO KM

Registrado/coletado

03-QUILOMETRAGEM REGISTRADA SOMENTE POR FOTO -A-

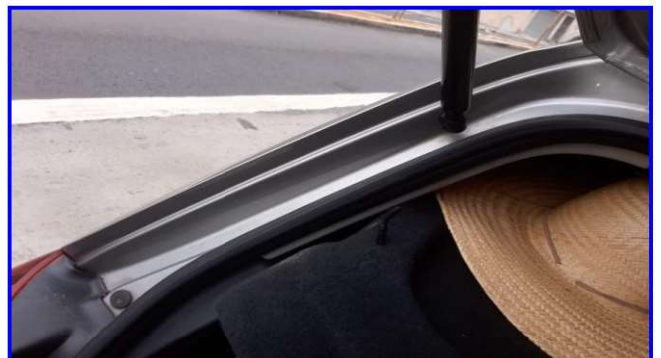
LATERAL ESQUERDA

✓ 05-ORIGINAL/PINTURA NAO CONTRATADA PELO CLIENTE -A-

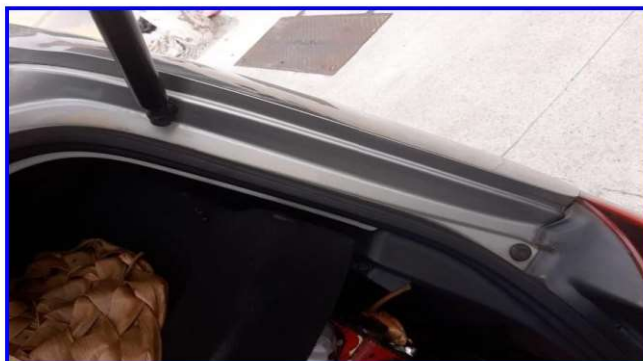
LATERAL DIREITA

✓ 05-ORIGINAL/PINTURA NAO CONTRATADA PELO CLIENTE -A-

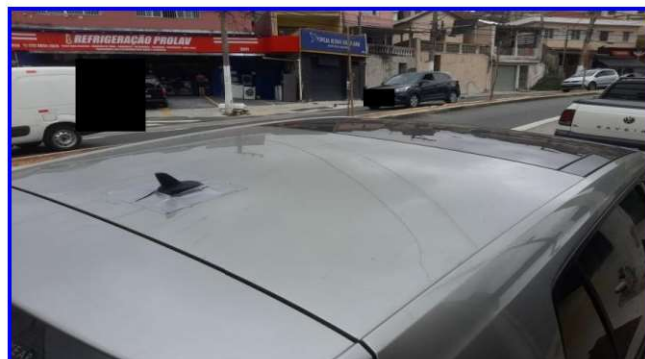
TETO

✓ 05-ORIGINAL/PINTURA NAO CONTRATADA PELO CLIENTE -A-
