IMIRIM - SP

#### DADOS DO VEÍCULO

Nº VISTORIA:  
Nº CHASSI:  
Nº MOTOR:  
PLACA:  
MARCA: CITROEN  
MODELO: CITROEN/C3AIRCROSS SH 7

KILOMETRAGEM:  
COR: BRANCA  
COMBUSTÍVEL: ALCOOL/GASOLINA  
ANO FABRICAÇÃO: 2024  
ANO MODELO: 2025  
SITUAÇÃO CHASSI: 0

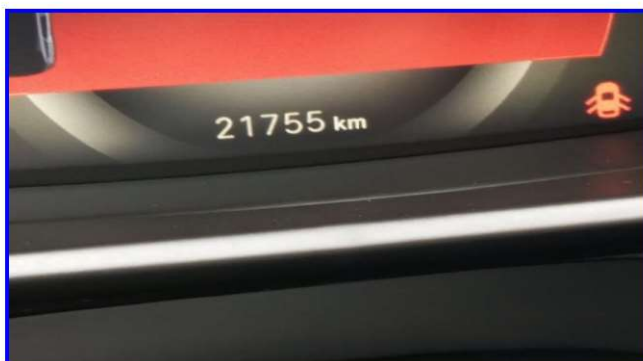
HODÔMETRO KM

03-QUILOMETRAGEM REGISTRADA SOMENTE POR FOTO -A-

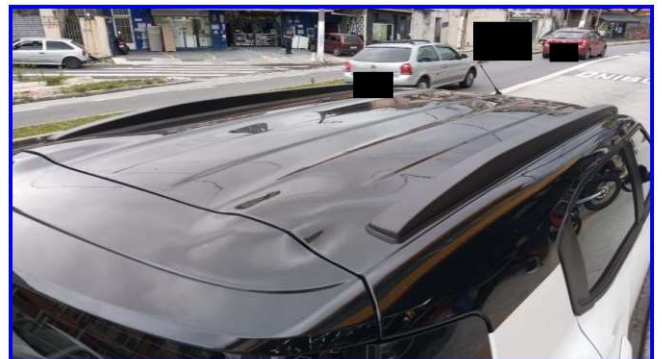
TETO

✓ 05-ORIGINAL/PINTURA NAO CONTRATADA PELO CLIENTE -A-
