## LAUDO DE VISTORIA CAUTELAR

**HONDA/HONDA/CIVIC EXL CVT**

**2021/ 2021 - Branca - Alcool / Gasolina**

**VALLE AUTOMOVEIS**

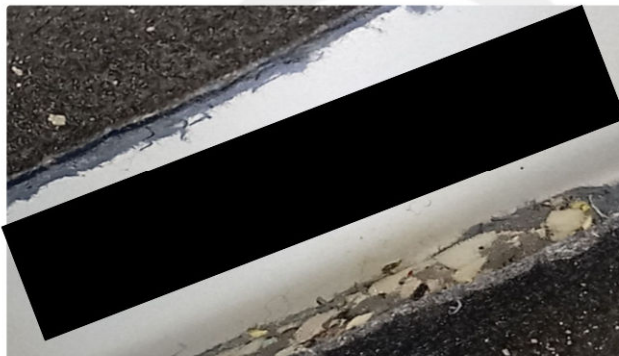
Gravação do Chassi

✓ 018 - Gravação identificadora sem vestígios aparentes de adulteração.

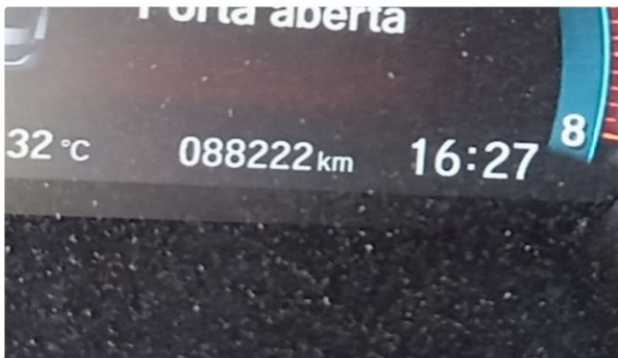
Hodômetro

✓ 249 - Registro fotografado/observado.

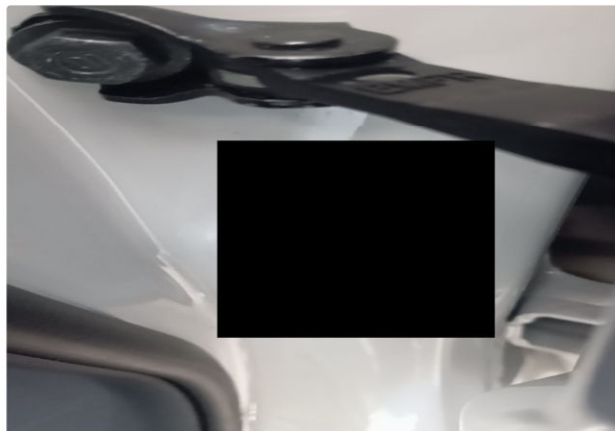
Eta/VIS do batente da porta

✓ 8 - Eta original

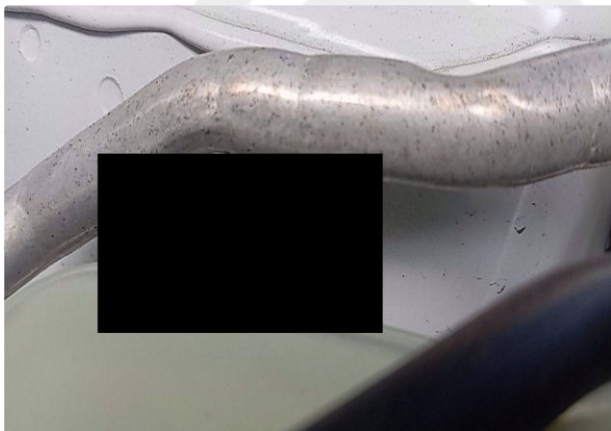
Eta/VIS do compartimento do motor

✓ 8 - Eta original

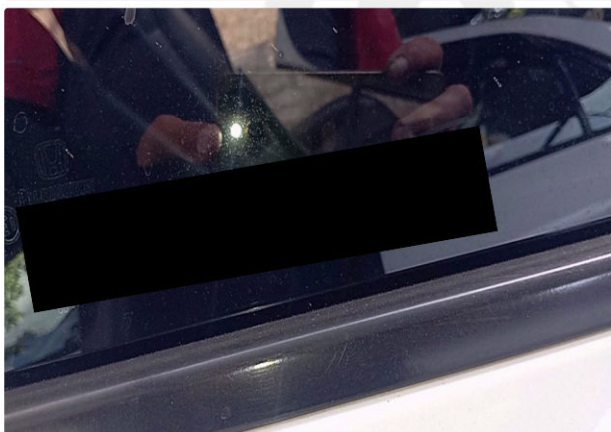
Gravação do VIS no vidro

✓ 089 - Gravação identificadora original/conforme os padrões do fabricante.
