## APRESENTAÇÃO

| DATA DE VISTORIA: | 28/02/2026 16:31 |
| PRESTADOR DE SERVIÇO: | SILVECAR VISTORIA VEICULAR LTDA - ME |

| MODELO: | 320I M SPORT FLEX |

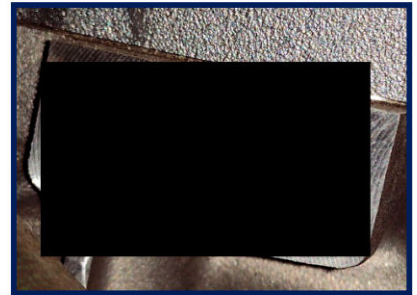
Motor

DENTRO DOS PADRÕES HABITUAIS DO FABRICANTE  
COINCIDE PARCIALMENTE COM A BIN, PODENDO SER EXIGIDO REGULARIZAÇÃO PELO ÓRGÃO COMPETENTE

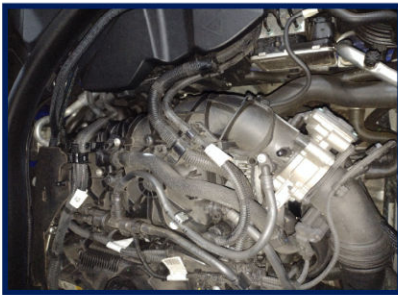
Câmbio

NUMERAÇÃO OBSTRUÍDA (ITEM EXCLUÍDO DO PARECER)  
NÃO POSSUI CADASTRO NA BIN

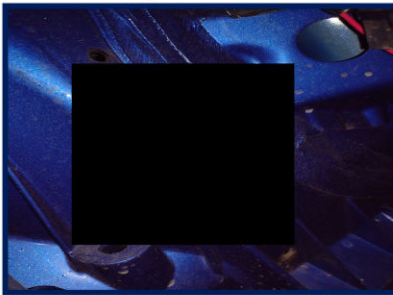
Etiqueta ETA Motor

ETA MOTOR : ETA DENTRO DOS PADRÕES / NUMERAÇÃO COINCIDE COM O CHASSI  
ETA BATENTE DA PORTA : ETA DENTRO DOS PADRÕES / NUMERAÇÃO COINCIDE COM O CHASSI  
ETA ASSOALHO : NÃO OBRIGATÓRIO  
PLAQUETA ANO FABRICAÇÃO : PLAQUETA OK (NACIONAIS E IMPORT. APÓS 1999)

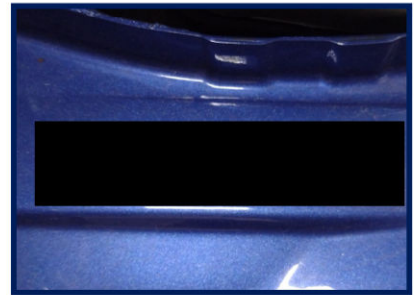
Chassi

DENTRO DOS PADRÕES HABITUAIS DO FABRICANTE  
REGIÃO ÍNTEGRA

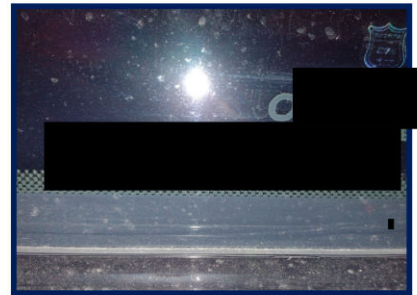
Gravação do vidro

PARABRISA : GRAVAÇÃO NÃO ORIGINAL / COINCIDE COM O CHASSI  
PORTA DIANTE. ESQ. : GRAVAÇÃO NÃO ORIGINAL / COINCIDE COM O CHASSI  
PORTA TRAS. ESQ / LAT TRAS. ESQ. : GRAVAÇÃO NÃO ORIGINAL / COINCIDE COM O CHASSI

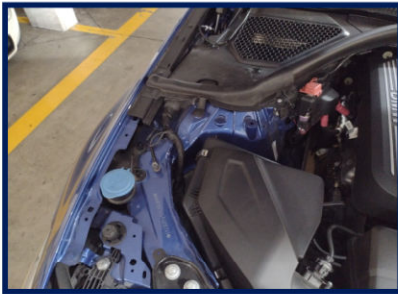
Torre amort diant/direita

| TORRE DO AMORTECEDOR DIANTEI. DIR.: | SEM AVARIAS APARENTES |

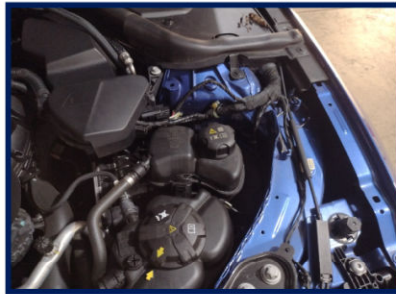
Torre amort diant/esquer

| TORRE DO AMORTECEDOR DIANTEI. ESQ.: | SEM AVARIAS APARENTES |

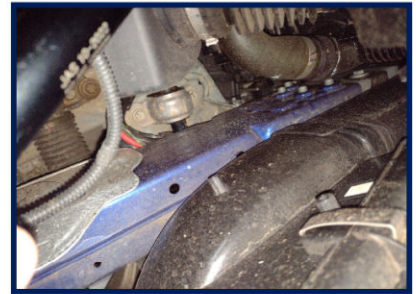
Longarina dianti/direita

| LONGARINA DIANTEI. DIR.: | SEM AVARIAS APARENTES |

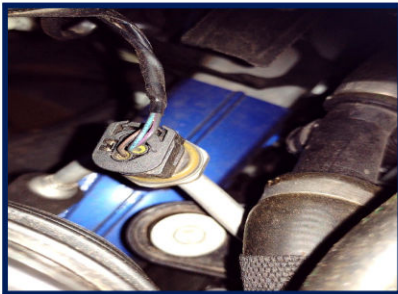
Longarina dianteira/esquerda

| LONGARINA DIANTEI. ESQ.: | SEM AVARIAS APARENTES |

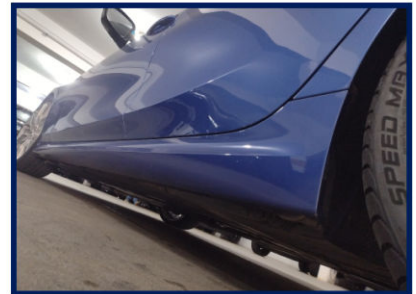
Caixa De Ar Esq

| CAIXA DE AR ESQUERDA.: | SEM AVARIAS APARENTES |

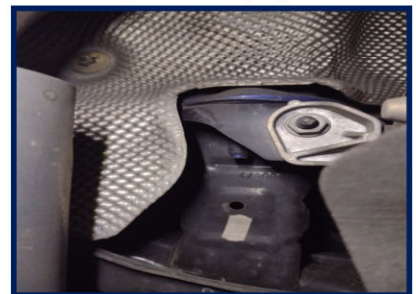
Longarina traseira/esquerda

| LONGARINA TRASEI. ESQ.: | SEM AVARIAS APARENTES |

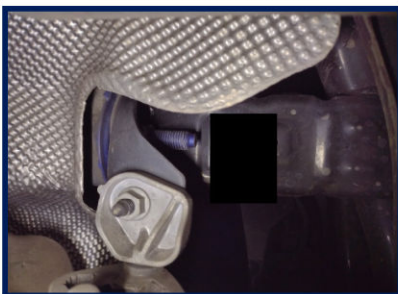
Longarina traseira/direita

| LONGARINA TRASEI. DIR.: | SEM AVARIAS APARENTES |

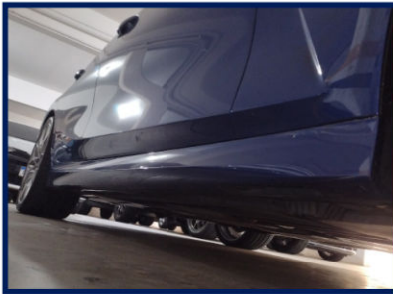
CAIXA DE AR DIR.

| CAIXA DE AR DIREITA.: | SEM AVARIAS APARENTES |
