VISTORIA  
CAUTELAR

Dádiva  
VISTORIAS

| Modelo:<br><b>M2 CS</b> | Combustível:<br><b>GASOLINA</b> | Placa:<br>[REDACTED] | Cor:<br><b>AZUL</b> | Ano de fabricação:<br><b>0</b> | Data da vistoria:<br><b>12/02/2026</b> |

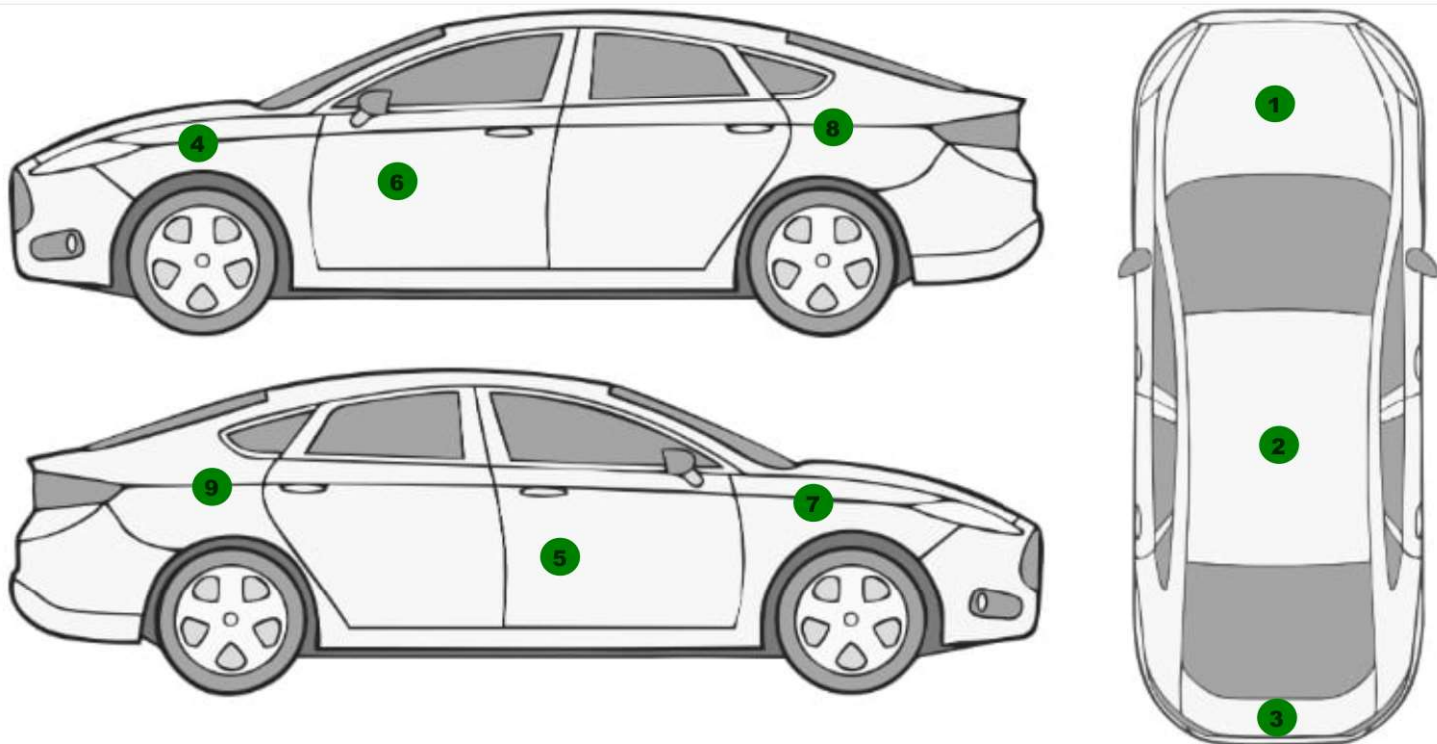
| Peça | Espessura (μ) Mín/Max | Análise | Peça | Espessura (μ) Mín/Max | Análise |
|---|---|---|---|---|---|
| 1 - Capô | | Original | 2 - Teto | | Original |
| 3 - Tampa Do Porta Malas | | Original | 4 - Paralama Dianteiro Esquerdo | | Original |
| 5 - Porta Dianteira Direita | | Original | 6 - Porta Dianteira Esquerda | | Original |
| 7 - Paralama Dianteiro Direito | | Original | 8 - Lateral Traseira Esquerda | | Original |
| 9 - Lateral Traseira Direita | | Original | | | |

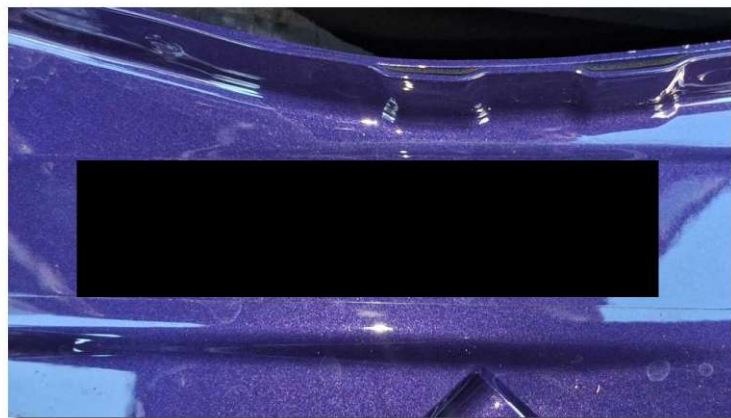
- **Chassi**- Gravação sem vestígios aparentes de adulteração e dentro dos padrões do fabricante.

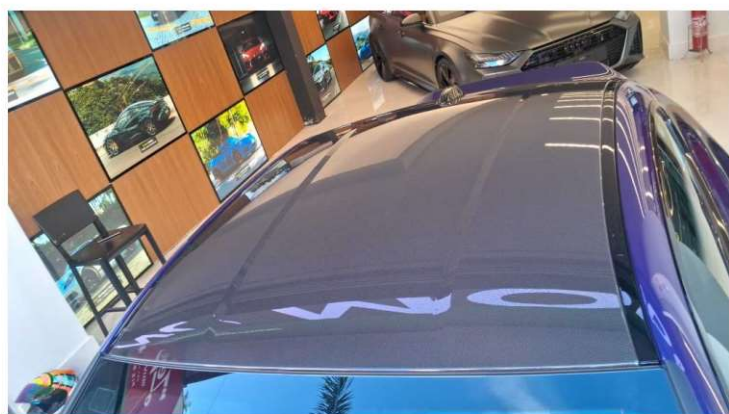
TETO

**TETO**  
FIBRA DE CARBONO
