**VISTORIA CAUTELAR**

| Marca: | | Modelo: | LR R.R SPT 3.0 TD HSE |

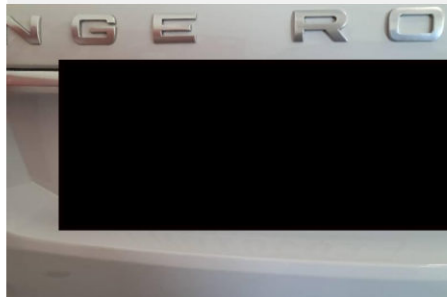
PLACA TRASEIRA

✓ 720 - PLACA E TARJETA EM CONFORMIDADE

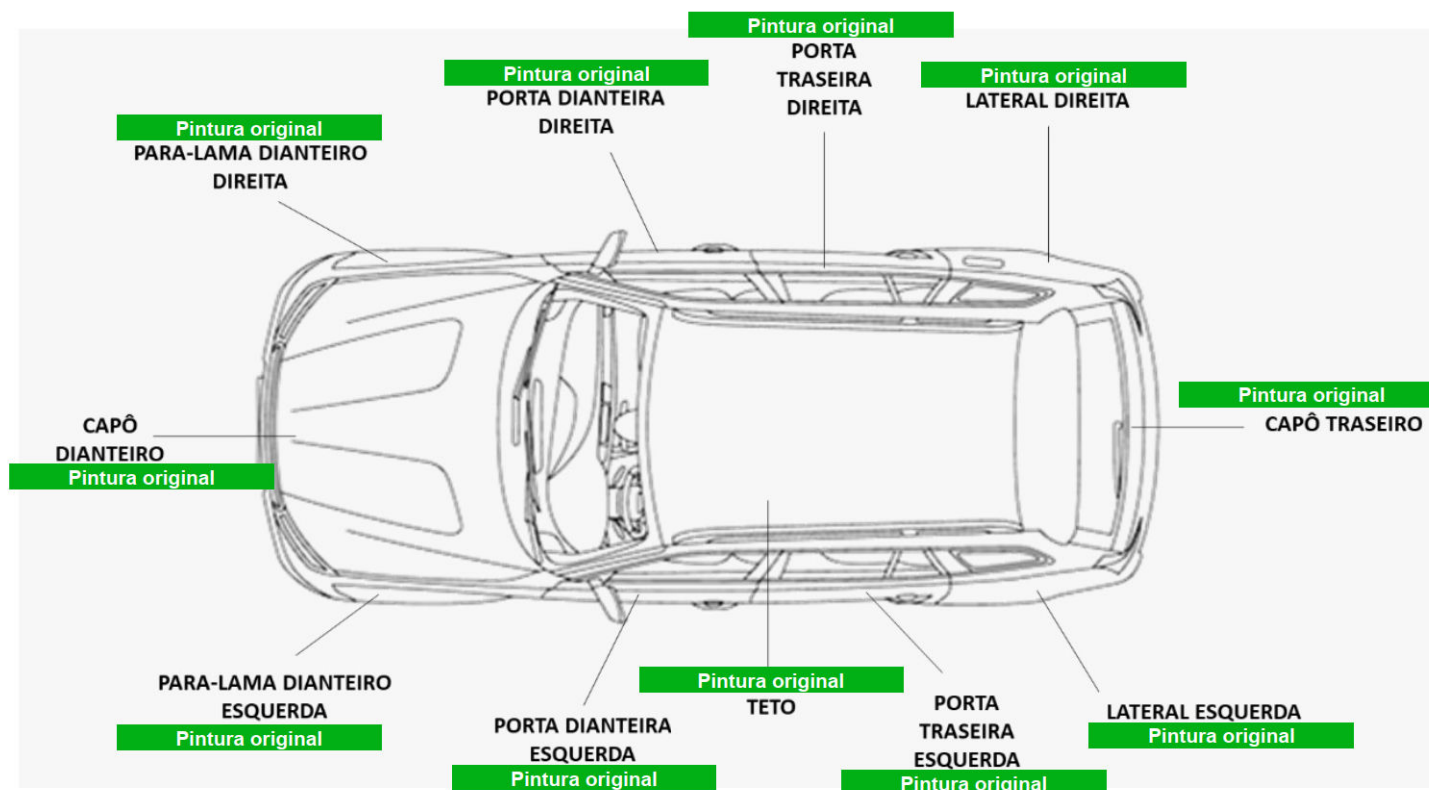
## ANÁLISE DE PINTURA

Veículo conforme padrões do fabricante.

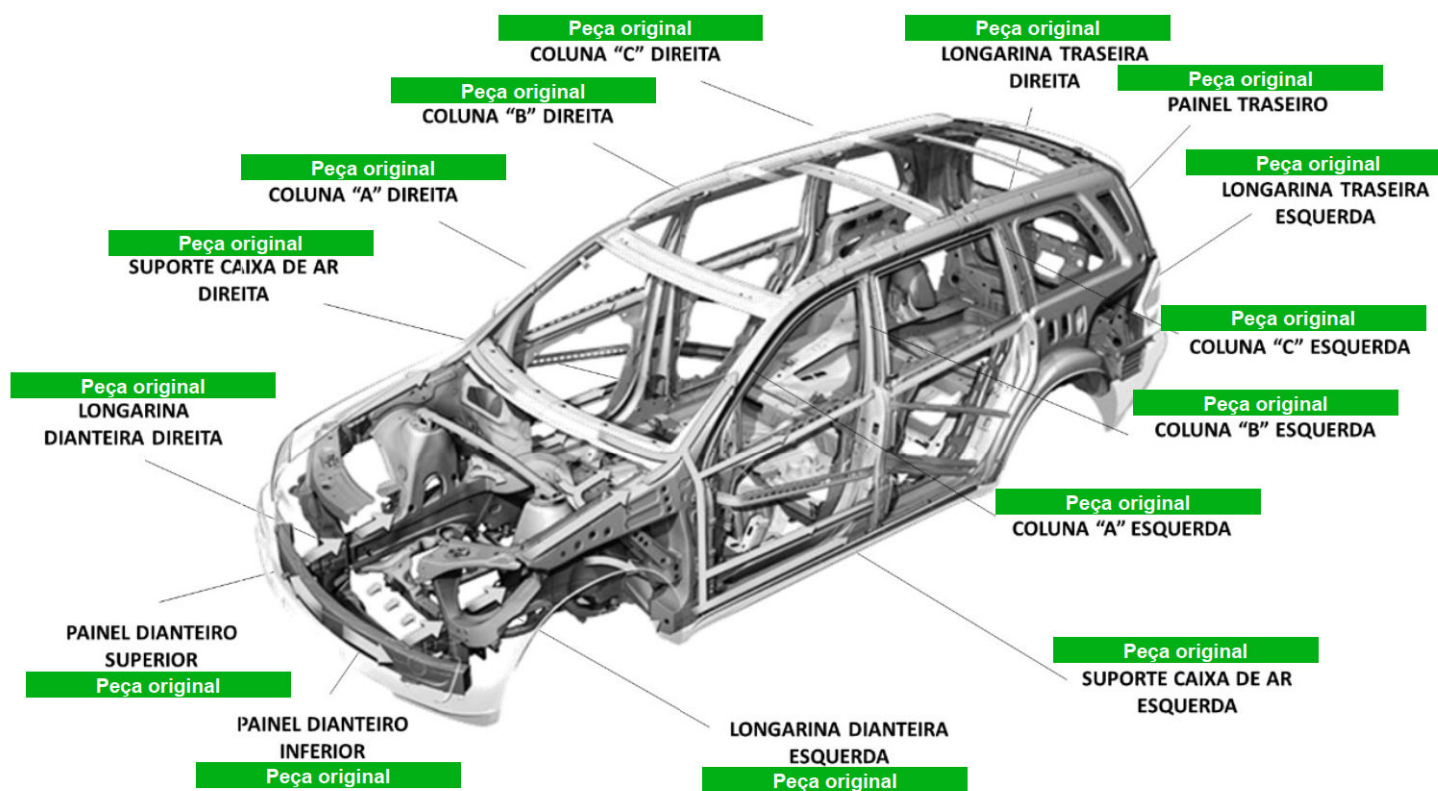
## ANÁLISE ESTRUTURAL

✓ 110 - NÃO APRESENTA CORTE/REPARAÇÃO SIGNIFICATIVA NA ESTRUTURA
