IMIRIM - SP

Nº VISTORIA:  
Nº CHASSI:  
Nº MOTOR:  
PLACA:  
MARCA: LAND ROVER  
MODELO: LR DEF110D HSE 7L

#### SITUAÇÃO GERAL

- ✓ CONFORME: 18 ITENS
- ! CONFORME (COM OBSERVAÇÃO): 3 ITENS
- ✗ NÃO CONFORME: 0 ITENS

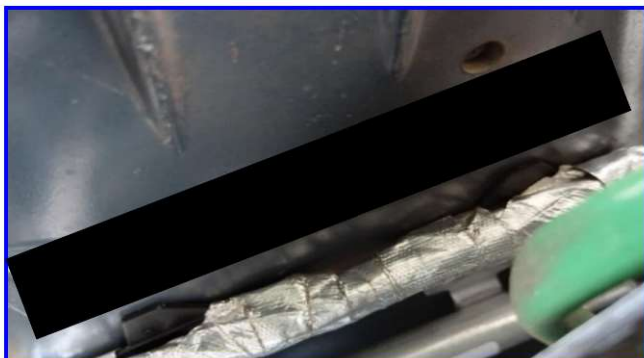
CHASSI

14 Conjunto Chapa suporte/Numeração dentro dos padrões do fabricante

15 Numeração cadastrada nas bases BIN e/ou ESTADUAL, coincide com a numeração gravada no veículo

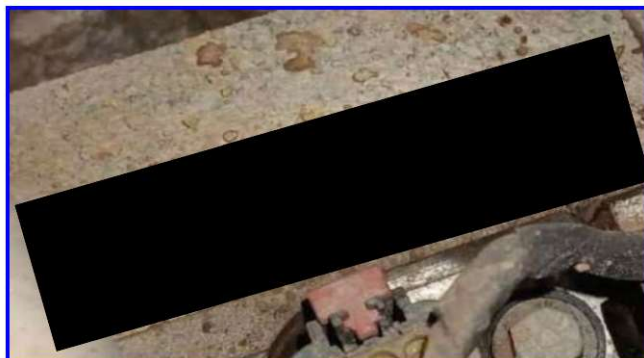
MOTOR

11 Numeração do motor cadastradas nas bases BIN e/ou ESTADUAL, coincide c/ numeração do motor instalado no veículo

18 Conjunto BASE/NUMERAÇÃO de motor dentro dos padrões do fabricante

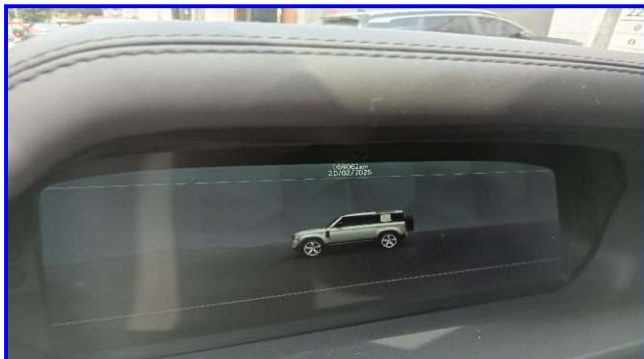
HODÔMETRO KM

Registrado/coletado

03-QUILOMETRAGEM REGISTRADA SOMENTE POR FOTO -A-

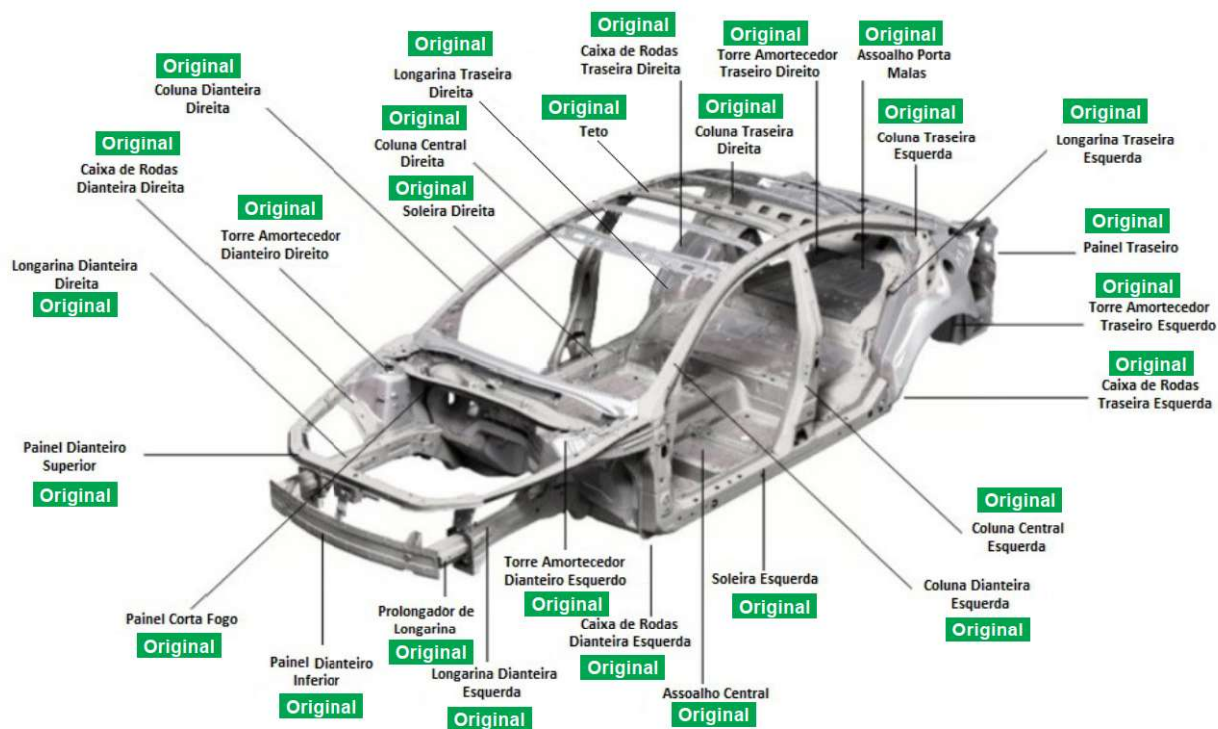
#### ORIGINALIDADE ESTRUTURAL

☐ 1001 Não possui vestígios aparentes de avarias, cortes e/ou reparos nas partes estruturais da carroçaria.
