MINI COOPER

Análise dos Itens

DOMICIO PACHECO VISTÓRIAS LTDA

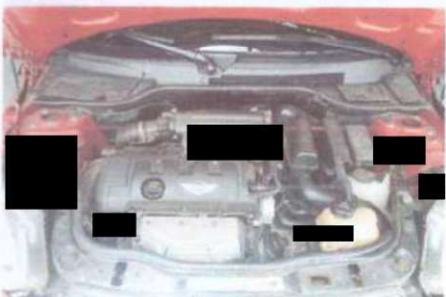
COMPARTIMENTO DO MOTOR

✓ 431 - ORIGINAL / DENTRO DOS PADRÕES DO FABRICANTE

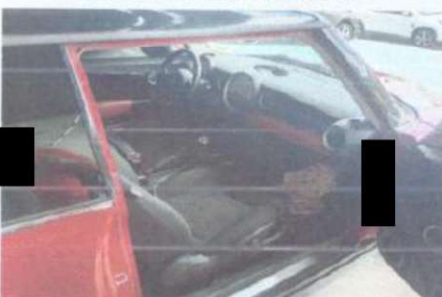
ARCO DA PORTA DIREITO

⚠ 422 - DANIFICADA

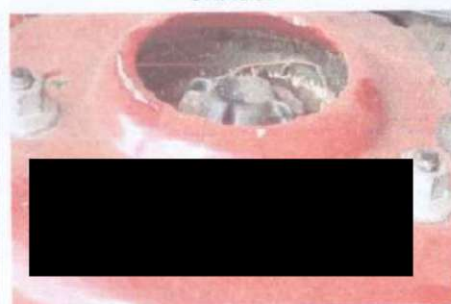
CHASSI

✓ 100 - DENTRO DOS PADRÕES DO FABRICANTE
