# RELATÓRIO DE VISTORIA CAUTELAR

Unidade: Evydhence Mooca

| <b>Marca/Modelo:</b><br>I MINI COOPER S 5P | <b>Combustível:</b><br>GASOLINA | <b>Placa:</b><br>[REDACTED] | <b>Data Emissão CRLV:</b><br>12/06/2023 |

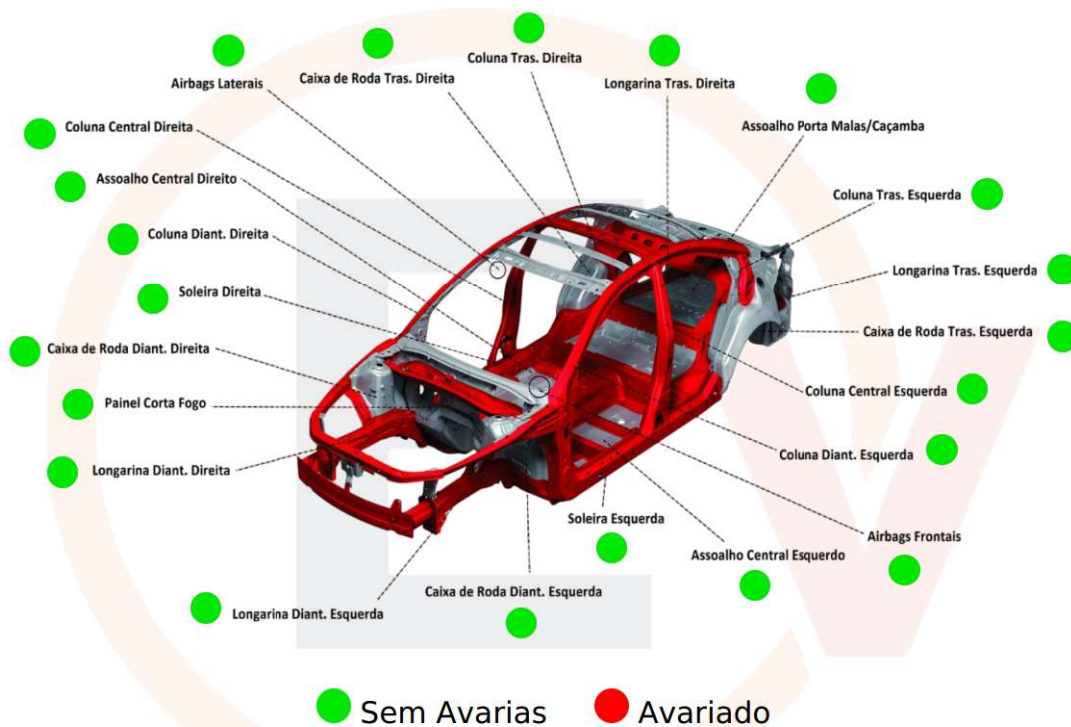
CONFORME O PREVISTO NOS ANEXOS I À IV DA RESOLUÇÃO 810/2020 DO CONTRAN, ESTE VEÍCULO APRESENTA SUA ESTRUTURA: ÍNTEGRA, NÃO EXIBINDO REPAROS QUE DENOTEM A OCORRÊNCIA DE EMBATE RELEVANTE.
