## SITUAÇÃO GERAL

## DADOS GERAIS DO VEÍCULO

| DATA DE VISTORIA: | 24/10/2025 16:33:35 |
| MODELO: | I/M.BENZ E250BLUEEF |

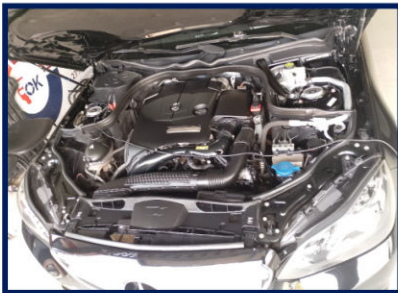
Câmbio

OBSTRUÍDO

NUMERAÇÃO OBSTRUÍDA (ITEM EXCLUÍDO DO PARECER)

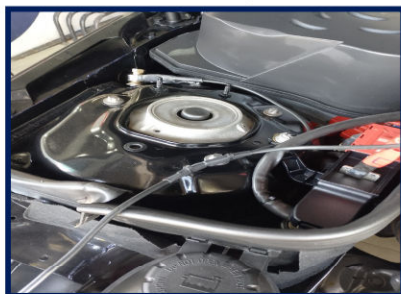
Torre amort diant/direita

| TORRE DO AMORTECEDOR DIANTEI. DIR.: | SEM AVARIAS APARENTES |

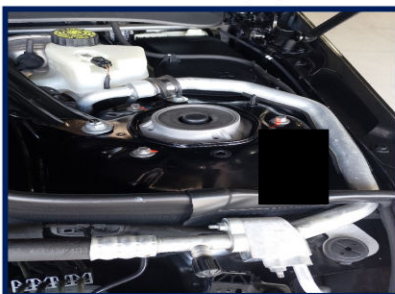
Torre amort diant/esquer

| TORRE DO AMORTECEDOR DIANTEI. ESQ.: | SEM AVARIAS APARENTES |

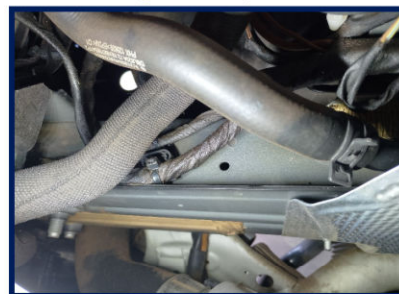
Longarina dianti/direita

| LONGARINA DIANTEI. DIR.: | SEM AVARIAS APARENTES |

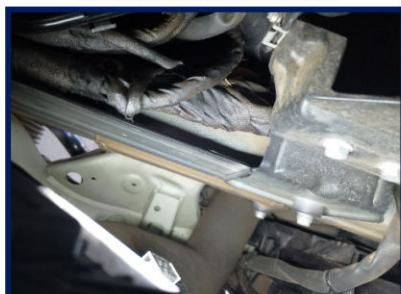
Longarina dianteira/esquerda

| LONGARINA DIANTEI. ESQ.: | SEM AVARIAS APARENTES |

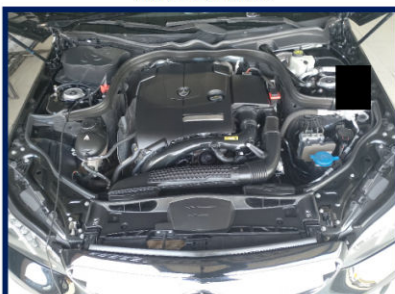
Painel Dianteiro

| PAINEL DIANT. INF./SUP. OU ALMA DO PARACHOQUE: | SEM AVARIAS APARENTES |

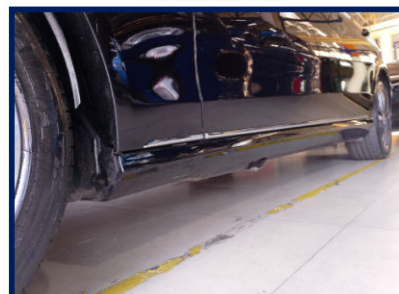
Caixa De Ar Esq

| CAIXA DE AR ESQUERDA.: | SEM AVARIAS APARENTES |

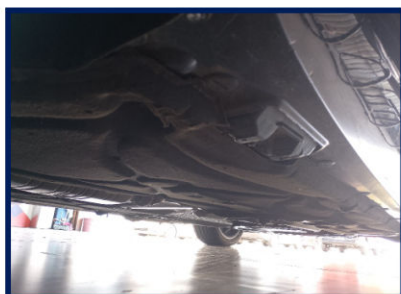
Assoalho Central

| ASSOALHO DO MONOBLOCO (HABITÁCULO, ÁREA VISÍVEL).: | SEM AVARIAS APARENTES (ÁREA VISÍVEL) |

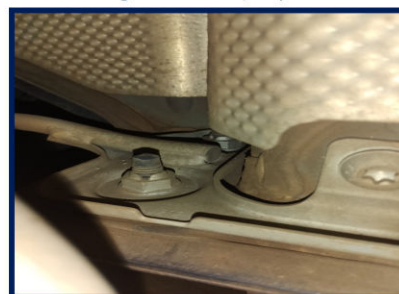
Longarina traseira/esquerda

| LONGARINA TRASEI. ESQ.: | SEM AVARIAS APARENTES |

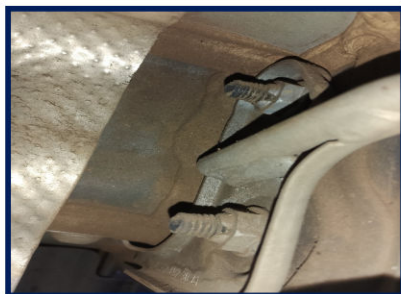
Longarina traseira/direita

| LONGARINA TRASEI. DIR.: | SEM AVARIAS APARENTES |

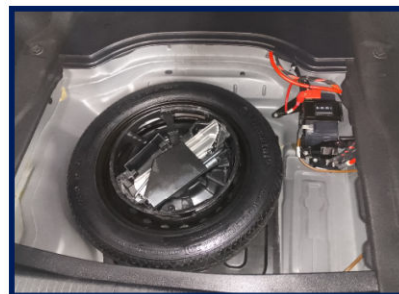
Assoalho Int. Portamalas

| ASSOALHO DO PORTAMALAS / CAÇAMBA.: | SEM AVARIAS APARENTES (ÁREA VISÍVEL) |

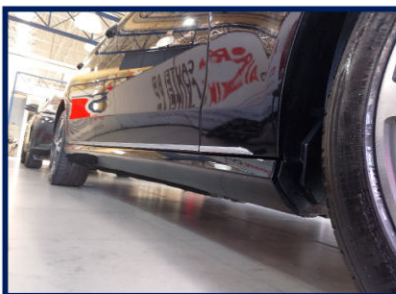
CAIXA DE AR DIR.

| CAIXA DE AR DIREITA.: | SEM AVARIAS APARENTES |
