**DF CAUTELAR**

**DF CAUTELAR QUALITY**

UF: **DF** Capacidade: **2022** Fabricante: **BMW**

Modelo: **I3** Combustível: **Elétrico / Fonte Externa** Km: **46478** Renavam: **[REDACTED]** Câmbio: **[REDACTED]** Motor: **[REDACTED]**

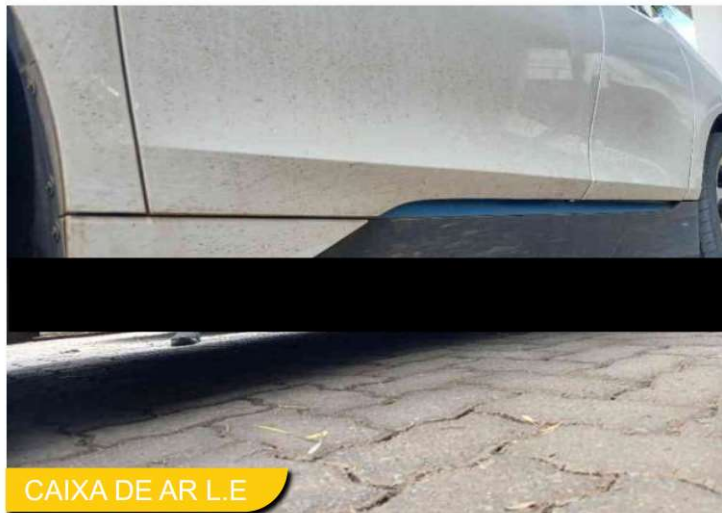
CAIXA DE AR L.E

| 13 - Caixa de Ar Esquerdo | ● ORIGINAL |

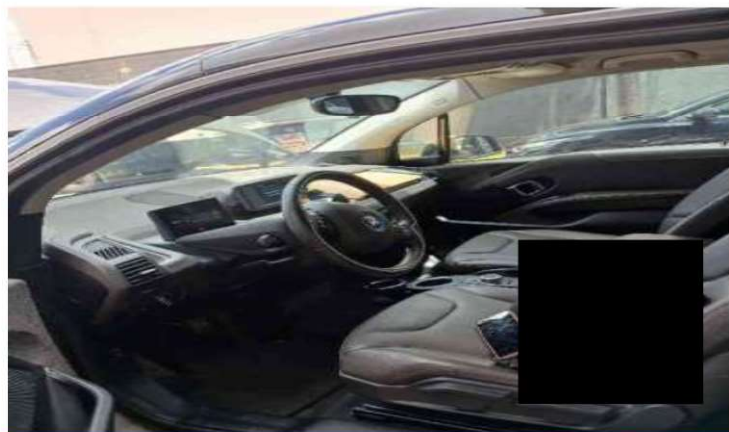
QUADRO DA PORTA DIANTEIRA L.E SEM BORRACHA

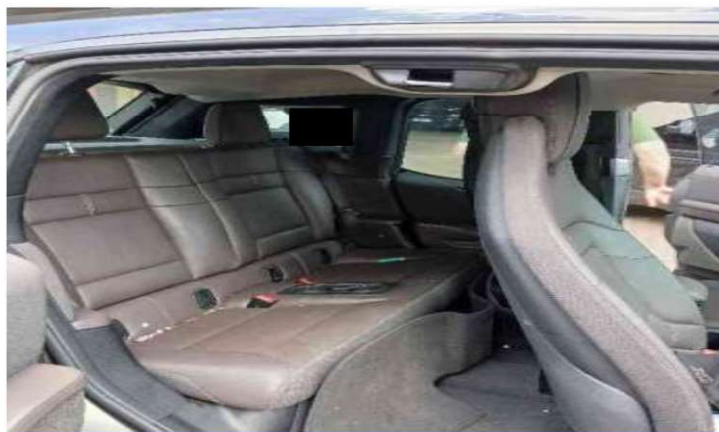
QUADRO DA PORTA TRASEIRA L.D SEM BORRACHA

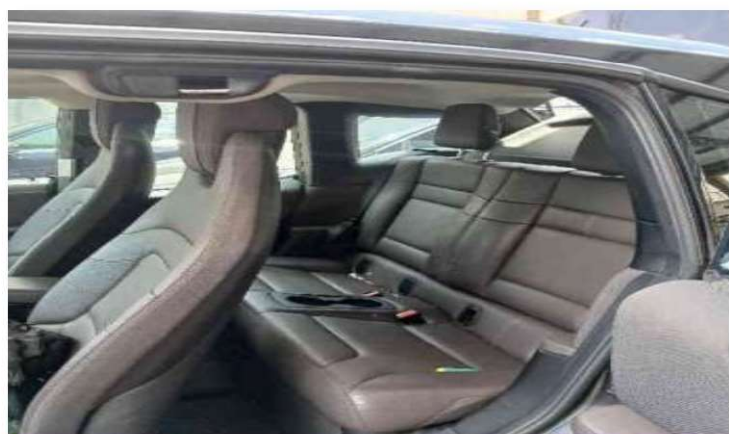
QUADRO DA PORTA TRASEIRA L.E SEM BORRACHA

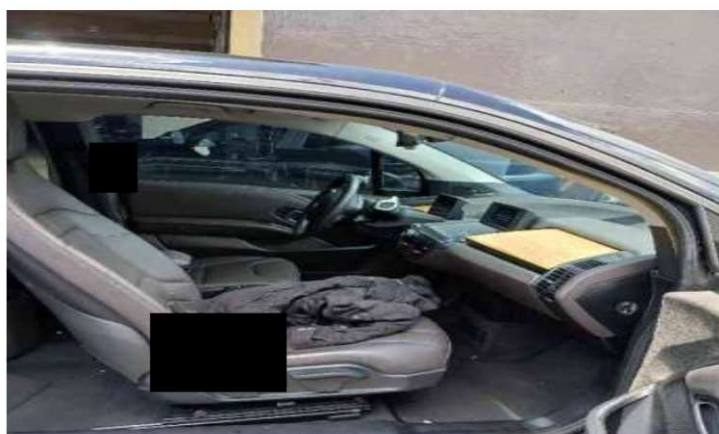
QUADRO DA PORTA DIANTEIRA L.D SEM BORRACHA
