## DADOS GERAIS

| DATA DE VISTORIA: | 23/03/2026 13:36 |

| MARCA: | BMW |
| MODELO: | X4 |

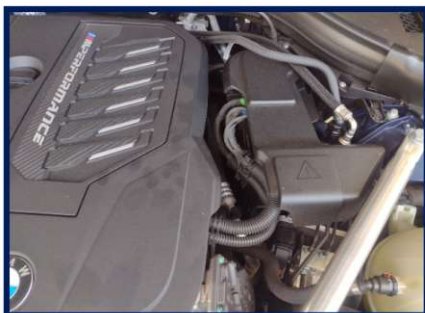
Câmbio

NUMERAÇÃO OBSTRUÍDA (ITEM EXCLUÍDO DO PARECER)

NÃO POSSUI CADASTRO NA BIN

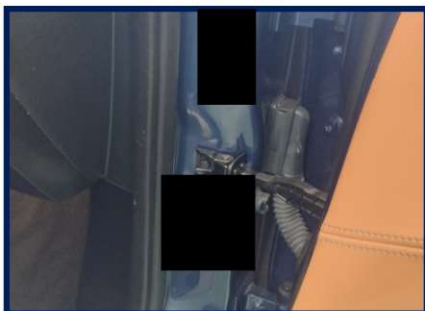
Foto eta coluna

ETA DENTRO DOS PADRÕES / NUMERAÇÃO COINCIDE COM O CHASSI

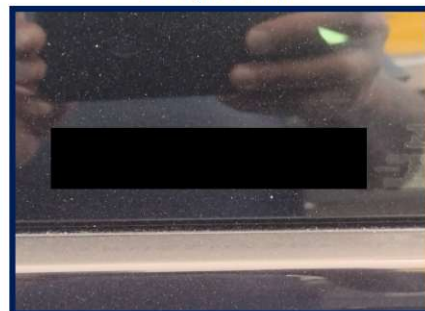
Gravação do vidro

GRAVAÇÃO ORIGINAL / COINCIDE COM O CHASSI

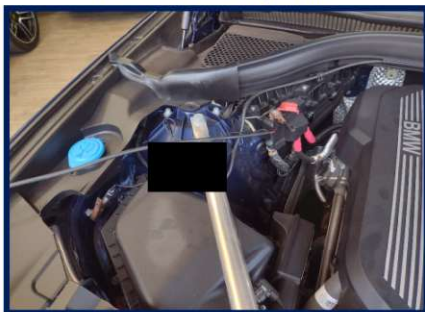
Torre amort diant/direita

| TORRE DO AMORTECEDOR DIANTEI. DIR. : | SEM AVARIAS APARENTES |

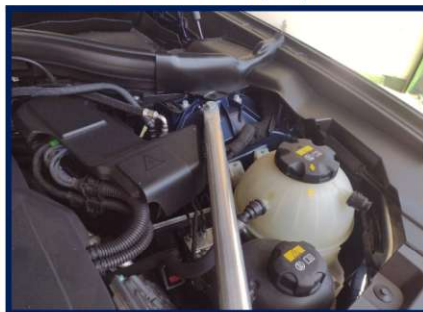
Torre amort diant/esquer

| TORRE DO AMORTECEDOR DIANTEI. ESQ. : | SEM AVARIAS APARENTES |

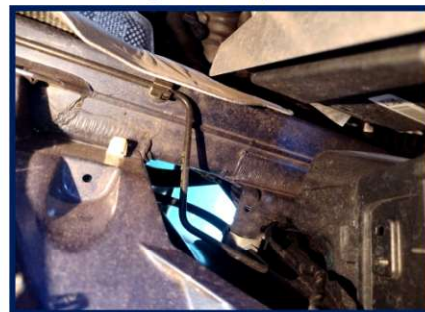
Longarina dianti/direita

| LONGARINA DIANTEI. DIR. : | SEM AVARIAS APARENTES |

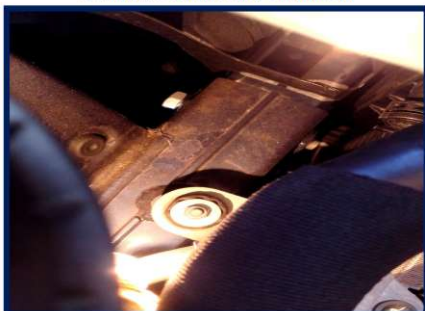
Longarina dianteira/esquerda

| LONGARINA DIANTEI. ESQ. : | SEM AVARIAS APARENTES |

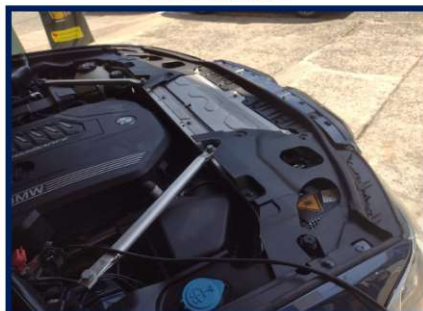
Painel Dianteiro

| PAINEL DIANT. INF./SUP. OU ALMA DO PARACHOQUE: | SEM AVARIAS APARENTES |

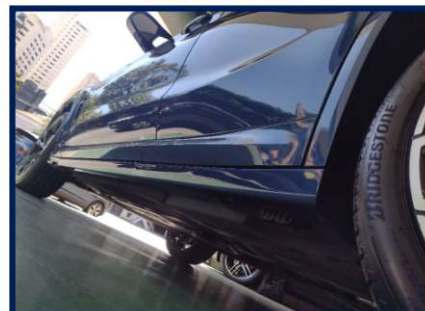
Caixa De Ar Esq

| CAIXA DE AR ESQUERDA. : | SEM AVARIAS APARENTES |

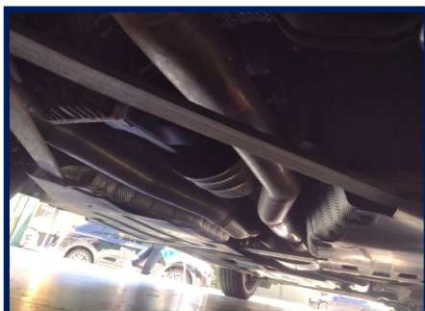
Assoalho Central

| ASSOALHO DO MONOBLOCO (HABITÁCULO, ÁREA VISÍVEL) . : | SEM AVARIAS APARENTES (ÁREA VISÍVEL) |

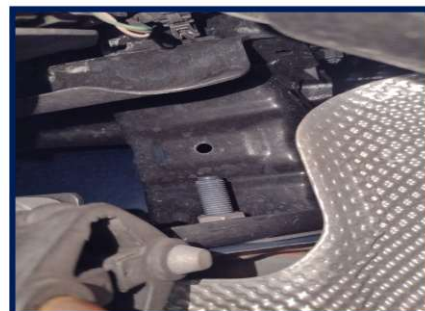
Longarina traseira/esquerda

| LONGARINA TRASEI. ESQ. : | SEM AVARIAS APARENTES |

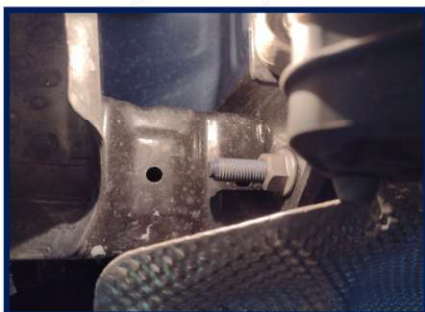
Longarina traseira/direita

| LONGARINA TRASEI. DIR. : | SEM AVARIAS APARENTES |

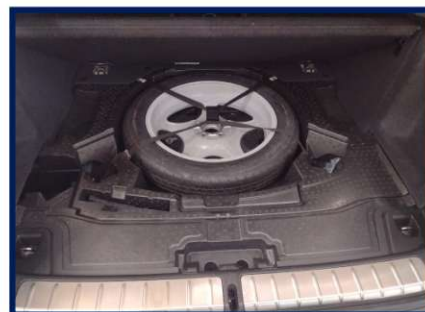
Assoalho Int. Portamalas

| ASSOALHO DO PORTAMALAS / CAÇAMBA . : | SEM AVARIAS APARENTES (ÁREA VISÍVEL) |

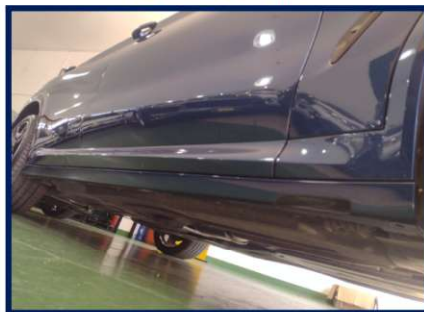
CAIXA DE AR DIR.

| CAIXA DE AR DIREITA. : | SEM AVARIAS APARENTES |
