CHECKMAT BUTANTA CNPJ 11.209.751/0001-39

Resultado:

**APROVADO**

| MITSUBISHI MMC OUTLANDER COMFORT | GASOLINA | | |

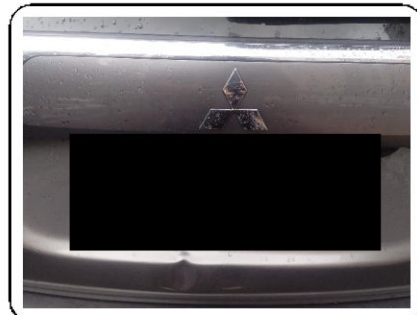
Placa

| <b>CONDIÇÃO DA PLACA:</b><br>Placa e tarjeta em conformidades (OK). | <b>VIDRO DA PORTA TRASEIRA ESQUERDA:</b><br>Original/Dentro dos padrão |

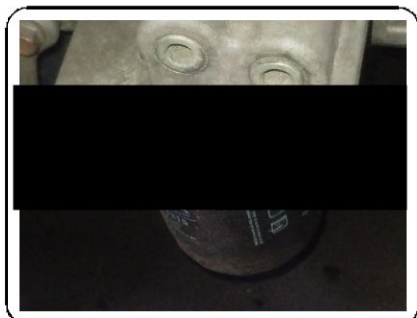
Numero Motor

| <b>CONDIÇÃO DA NUMERAÇÃO DO MOTOR:</b><br>Numeração registrada na BIN, coincide c/ a numeração que consta no motor. | <b>VIDRO DA LATERAL TRASEIRA ESQUERDA:</b><br>Original/Dentro do padrão |

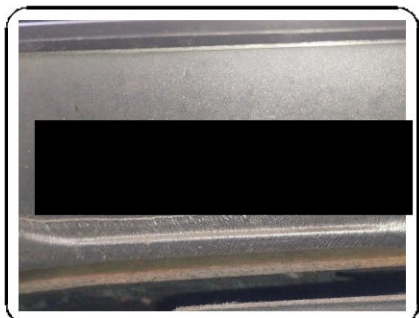
Chassi

| <b>CONDIÇÃO DO NÚMERO DO CHASSI:</b><br>Numeração dentro dos padrões do fabricante. | <b>VIDRO TRASEIRO (VIGIA):</b><br>Original/Dentro do padrão |

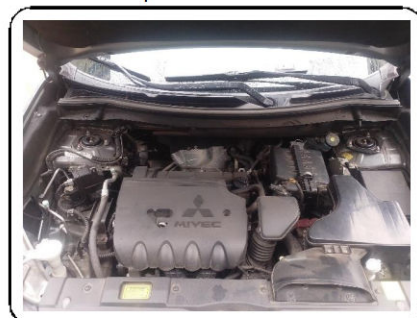
Compartimento do Motor

| <b>DO COMPARTIMENTO DO MOTOR:</b><br>Original | <b>VIDRO DA LATERAL TRASEIRA DIREITA:</b><br>Original/Dentro do padrão |
