## APRESENTAÇÃO

## DADOS GERAIS

## DADOS GERAIS DO VEÍCULO

| MODELO: | Q3 1.4TFSI |

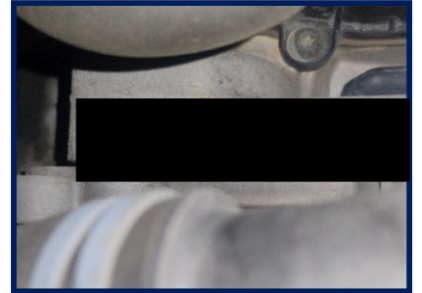
Motor

DENTRO DOS PADRÕES HABITUAIS DO FABRICANTE

É A MESMA QUE CONSTA NA BIN OU CRLV

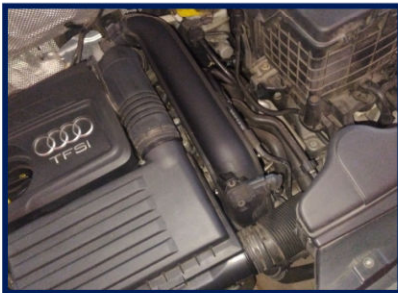
Câmbio

NUMERAÇÃO OBSTRUÍDA SEM ACESSO

NUMERAÇÃO OBSTRUÍDA (ITEM EXCLUÍDO DO PARECER)

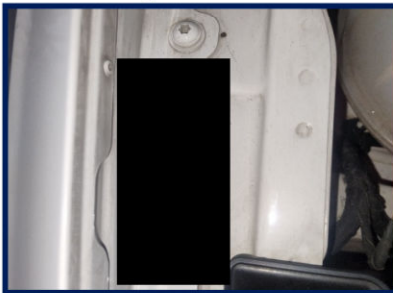
Etiqueta ETA Motor

ETA DENTRO DOS PADRÕES / NUMERAÇÃO COINCIDE COM O CHASSI

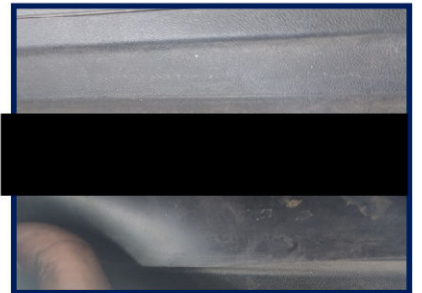
Chassi

DENTRO DOS PADRÕES HABITUAIS DO FABRICANTE

REGIÃO ÍNTEGRA

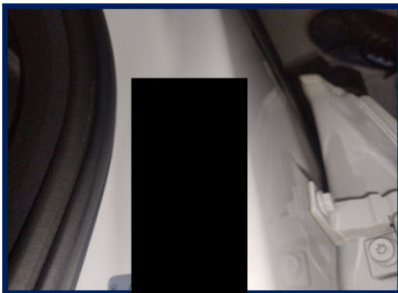
Foto eta coluna

ETA DENTRO DOS PADRÕES / NUMERAÇÃO COINCIDE COM O CHASSI

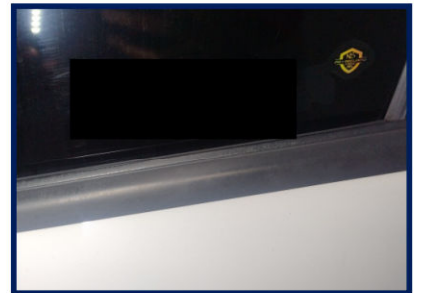
Gravação do vidro

GRAVAÇÃO ORIGINAL / COINCIDE COM O CHASSI

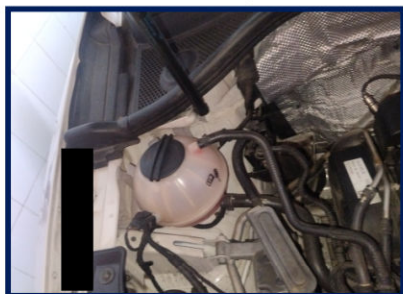
Torre amort diant/direita

| TORRE DO AMORTECEDOR DIANTEI. DIR.: | SEM AVARIAS APARENTES |

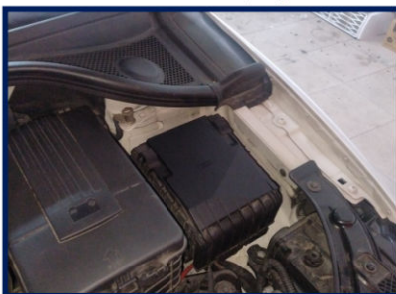
Torre amort diant/esquer

| TORRE DO AMORTECEDOR DIANTEI. ESQ.: | SEM AVARIAS APARENTES |

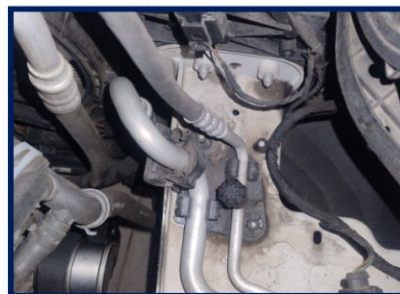
Longarina dianti/direita

| LONGARINA DIANTEI. DIR.: | SEM AVARIAS APARENTES |

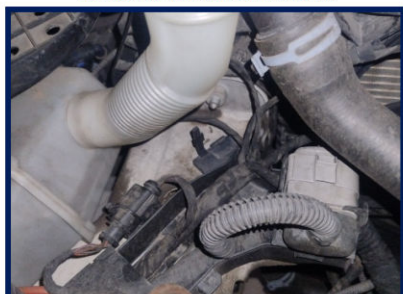
Longarina dianteira/esquerda

| LONGARINA DIANTEI. ESQ.: | SEM AVARIAS APARENTES |

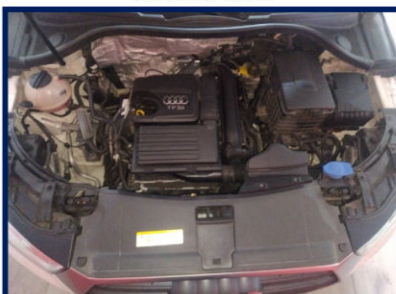
Painel Dianteiro

| PAINEL DIANT. INF./SUP. OU ALMA DO PARACHOQUE: | SEM AVARIAS APARENTES |

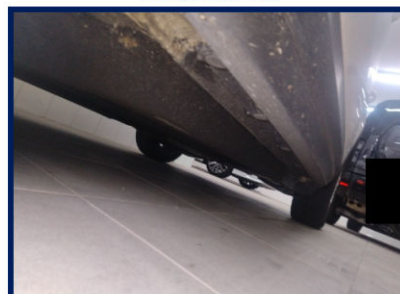
Caixa De Ar Esq

| CAIXA DE AR ESQUERDA.: | SEM AVARIAS APARENTES |

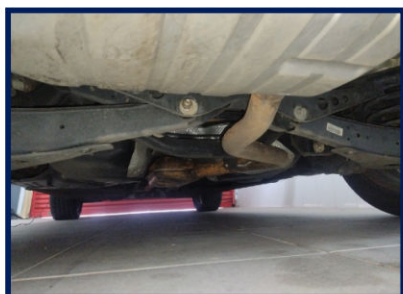
Assoalho Central

| ASSOALHO DO MONOBLOCO (HABITÁCULO, ÁREA VISÍVEL).: | SEM AVARIAS APARENTES (ÁREA VISÍVEL) |

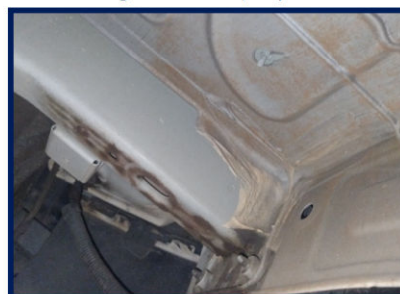
Longarina traseira/esquerda

| LONGARINA TRASEI. ESQ.: | SEM AVARIAS APARENTES |

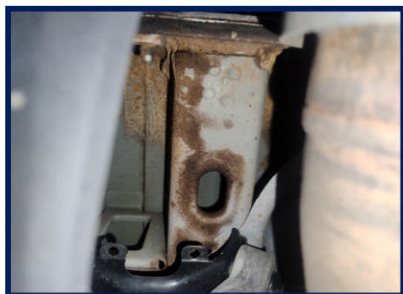
Longarina traseira/direita

| LONGARINA TRASEI. DIR.: | SEM AVARIAS APARENTES |

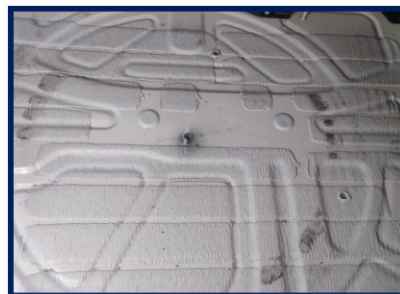
Assoalho Int. Portamalas

| ASSOALHO DO PORTAMALAS / CAÇAMBA.: | SEM AVARIAS APARENTES (ÁREA VISÍVEL) |

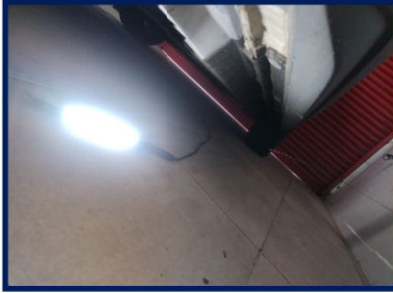
CAIXA DE AR DIR.

| CAIXA DE AR DIREITA.: | SEM AVARIAS APARENTES |
