**APROVADO**

## APRESENTAÇÃO

| DATA DE VISTORIA: | 22/01/2026 13:54 |

| MODELO: | RAM 2500 LARAMIE |

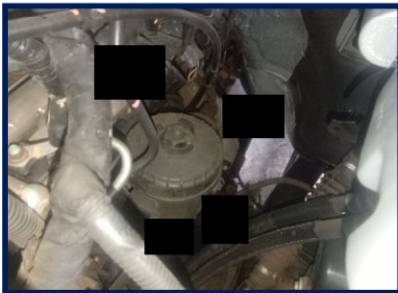
Câmbio

NUMERAÇÃO OBSTRUÍDA (ITEM EXCLUÍDO DO PARECER)  
NÃO POSSUI CADASTRO NA BIN

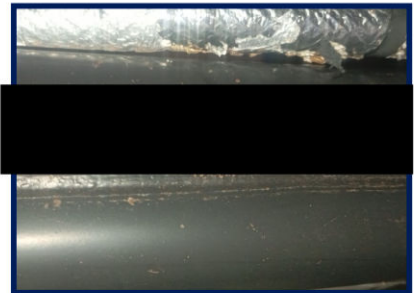
Chassi

NUMERAÇÃO IDENTIFICADORA : \_\_\_\_\_ DENTRO DOS PADRÕES HABITUAIS DO FABRICANTE  
CHAPA SUPORTE : \_\_\_\_\_ REGIÃO ÍNTEGRA

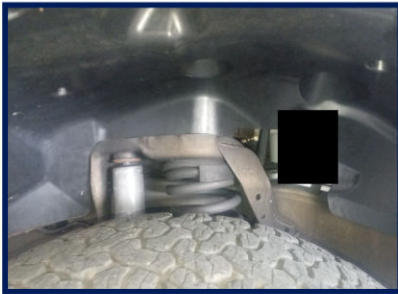
Torre amort diant/direita

| TORRE DO AMORTECEDOR DIANTEI. DIR. : | SEM AVARIAS APARENTES |

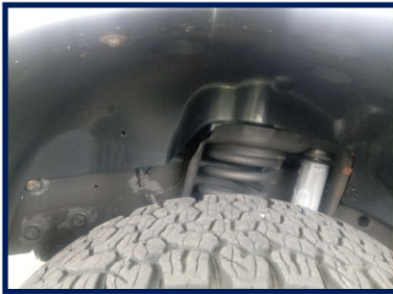
Torre amort diant/esquer

| TORRE DO AMORTECEDOR DIANTEI. ESQ. : | SEM AVARIAS APARENTES |

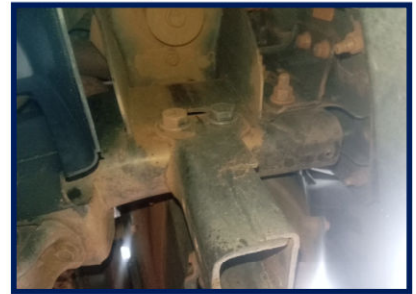
Longarina dianti/direita

| LONGARINA DIANTEI. DIR. : | SEM AVARIAS APARENTES |

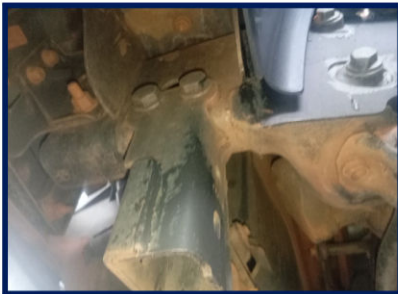
Longarina dianteira/esquerda

| LONGARINA DIANTEI. ESQ. : | SEM AVARIAS APARENTES |

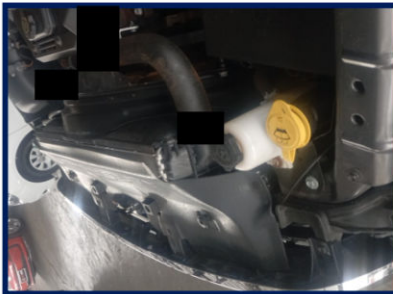
Painel Dianteiro

| PAINEL DIANT. INF./SUP. OU ALMA DO PARACHOQUE: | SEM AVARIAS APARENTES |

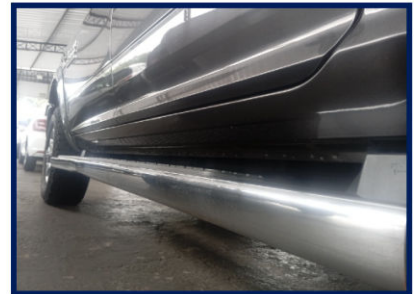
Caixa De Ar Esq

| CAIXA DE AR ESQUERDA . : | SEM AVARIAS APARENTES |

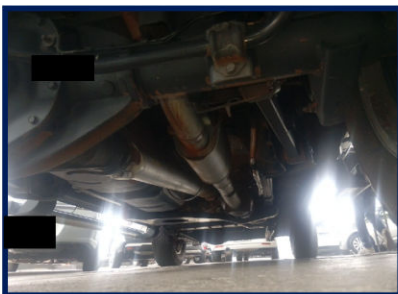
Assoalho Central

| ASSOALHO DO MONOBLOCO (HABITÁCULO, ÁREA VISÍVEL) . : | SEM AVARIAS APARENTES (ÁREA VISÍVEL) |

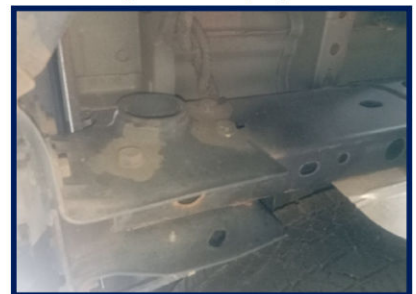
Longarina traseira/esquerda

| LONGARINA TRASEI. ESQ. : | ENGATE/GNV OU OUTRO EQUIPAMENTO INSTALADO |

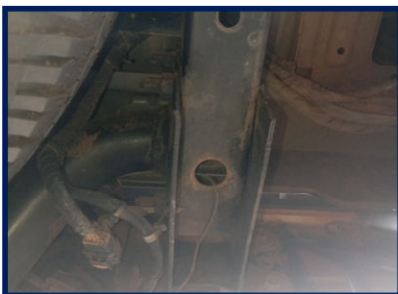
Longarina traseira/direita

| LONGARINA TRASEI. DIR. : | ENGATE/GNV OU OUTRO EQUIPAMENTO INSTALADO |

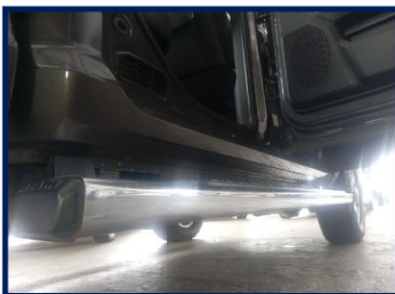
CAIXA DE AR DIR.

| CAIXA DE AR DIREITA . : | SEM AVARIAS APARENTES |
