## SITUAÇÃO GERAL

APROVADO

## DADOS GERAIS

## DADOS GERAIS DO VEÍCULO

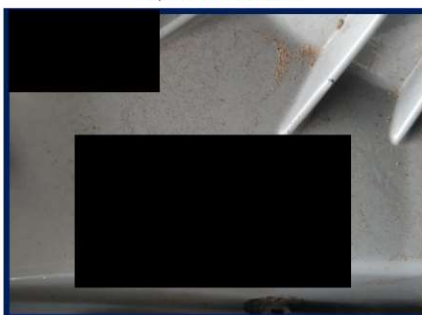
Etiqueta ETA Motor

ETA MOTOR : \_\_\_\_\_ ETA DENTRO DOS PADRÕES / NUMERAÇÃO COINCIDE COM O CHASSI  
ETA BATENTE DA PORTA : \_\_\_\_\_ ETA DENTRO DOS PADRÕES / NUMERAÇÃO COINCIDE COM O CHASSI  
ETA ASSOALHO : \_\_\_\_\_ NÃO OBRIGATÓRIO  
PLAQUETA ANO FABRICAÇÃO : \_\_\_\_\_ PLAQUETA OK (NACIONAIS E IMPORT. APÓS 1999)

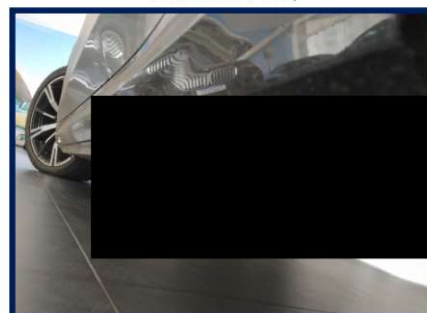
Caixa De Ar Esq

| CAIXA DE AR ESQUERDA . : | SEM AVARIAS APARENTES |

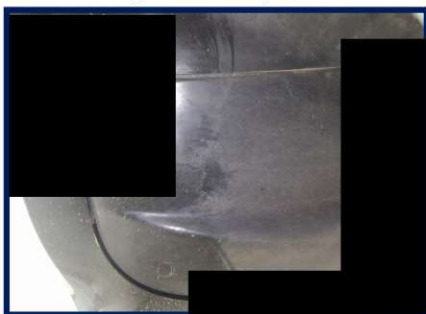
Longarina traseira/direita

| LONGARINA TRASEI. DIR. : | SEM AVARIAS APARENTES |

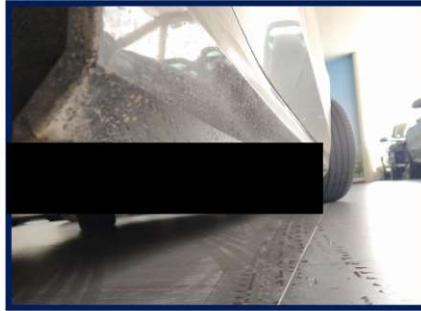
CAIXA DE AR DIR.

| CAIXA DE AR DIREITA . : | SEM AVARIAS APARENTES |
