## SITUAÇÃO GERAL

**APROVADO**

| DATA DE VISTORIA: | 23/03/2026 17:00 |

| MODELO: | I/PORSCHECAYENNE V |

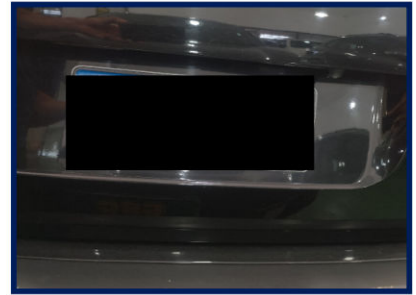
Placa

PLACA DENTROS DOS PADRÕES

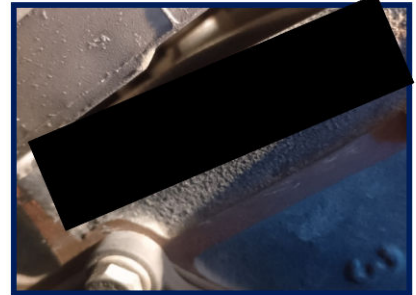
Motor

DENTRO DOS PADRÕES HABITUAIS DO FABRICANTE

É A MESMA QUE CONSTA NA BIN OU CRLV

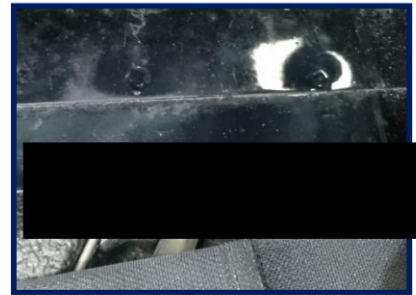
Chassi

DENTRO DOS PADRÕES HABITUAIS DO FABRICANTE

REGIÃO ÍNTEGRA

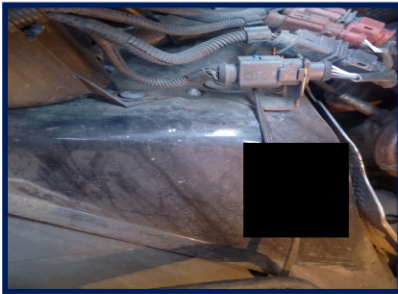
Torre amort diant/direita

| TORRE DO AMORTECEDOR DIANTEI. DIR.: | SEM AVARIAS APARENTES |

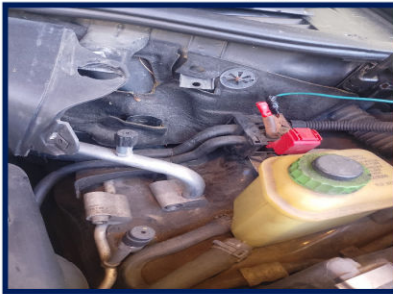
Torre amort diant/esquer

| TORRE DO AMORTECEDOR DIANTEI. ESQ.: | SEM AVARIAS APARENTES |

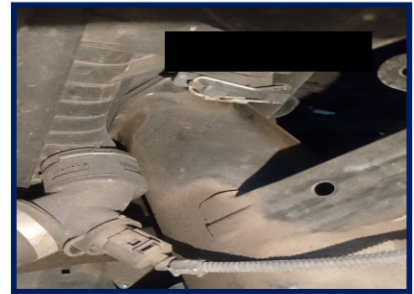
Longarina dianti/direita

| LONGARINA DIANTEI. DIR.: | SEM AVARIAS APARENTES |

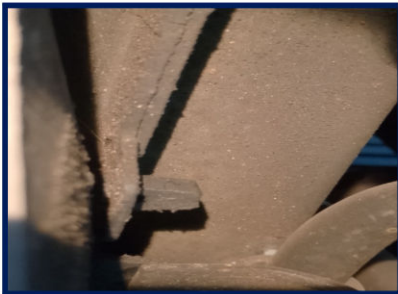
Longarina dianteira/esquerda

| LONGARINA DIANTEI. ESQ.: | SEM AVARIAS APARENTES |

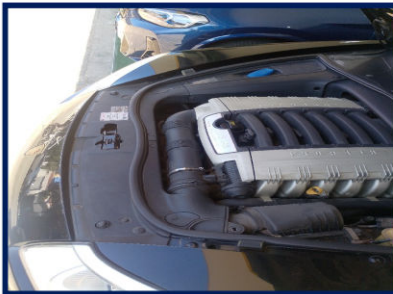
Painel Dianteiro

| PAINEL DIANT. INF./SUP. OU ALMA DO PARACHOQUE: | SEM AVARIAS APARENTES |

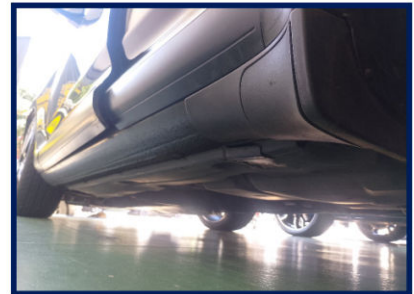
Caixa De Ar Esq

| CAIXA DE AR ESQUERDA.: | SEM AVARIAS APARENTES |

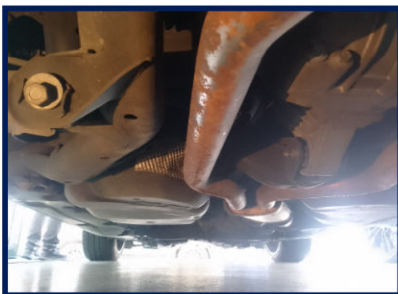
Assoalho Central

| ASSOALHO DO MONOBLOCO (HABITÁCULO, ÁREA VISÍVEL).: | SEM AVARIAS APARENTES (ÁREA VISÍVEL) |

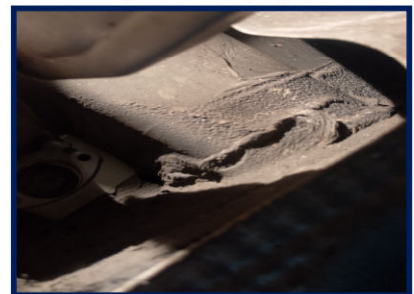
Longarina traseira/esquerda

| LONGARINA TRASEI. ESQ.: | SEM AVARIAS APARENTES |

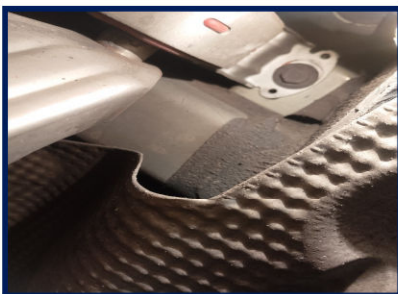
Longarina traseira/direita

| LONGARINA TRASEI. DIR.: | SEM AVARIAS APARENTES |

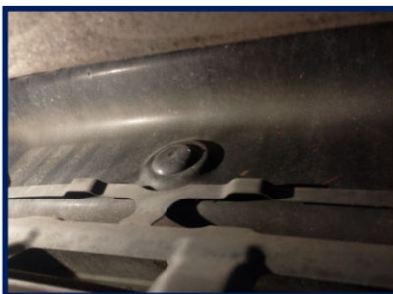
Junção Assoalho/Painel Tras

| PAINEL TRASEIRO.: | SEM AVARIAS APARENTES |

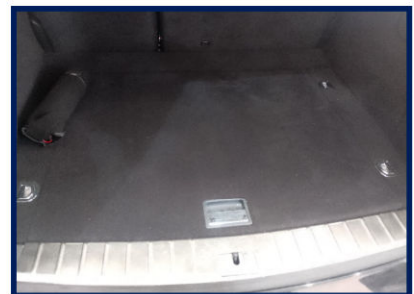
Assoalho Int. Portamalas

| ASSOALHO DO PORTAMALAS / CAÇAMBA.: | SEM AVARIAS APARENTES (ÁREA VISÍVEL) |

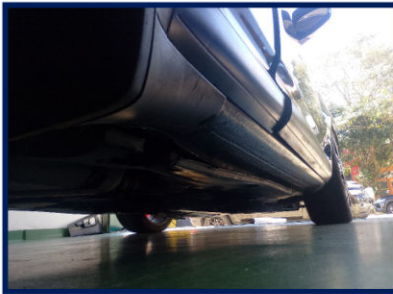
CAIXA DE AR DIR.

| CAIXA DE AR DIREITA.: | SEM AVARIAS APARENTES |
