## APRESENTAÇÃO

| UNIDADE: | GOIANIA - JARDIM AMERICA |

| MARCA: | BMW |
| MODELO: | X1 S20i X LINE |

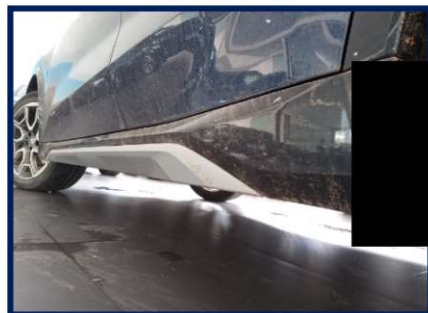
Caixa De Ar Esq

| CAIXA DE AR ESQUERDA. : | SEM AVARIAS APARENTES |

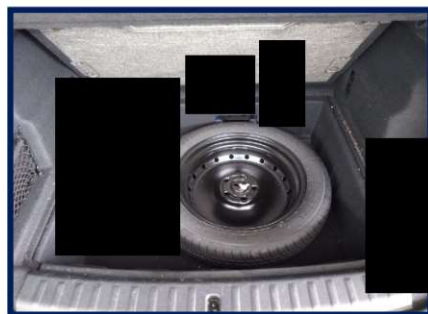
Assoalho Int. Portamalas

| ASSOALHO DO PORTAMALAS / CAÇAMBA . : | SEM AVARIAS APARENTES (ÁREA VISÍVEL) |

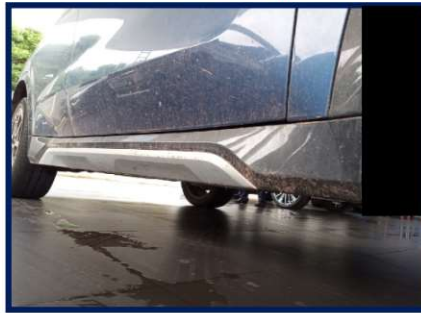
CAIXA DE AR DIR.

| CAIXA DE AR DIREITA. : | SEM AVARIAS APARENTES |
