## DIAGNOSTICAR ANHAIA MELLO

### VISTORIA CAUTELAR

| Renavam | Placa | Nº Chassi | Tipo Veículo | Combustível | Fabricante | Modelo |
|---|---|---|---|---|---|---|
| | | | 3 | GASOLINA | AUDI | I/AUDI Q3 2.0 TFSI |

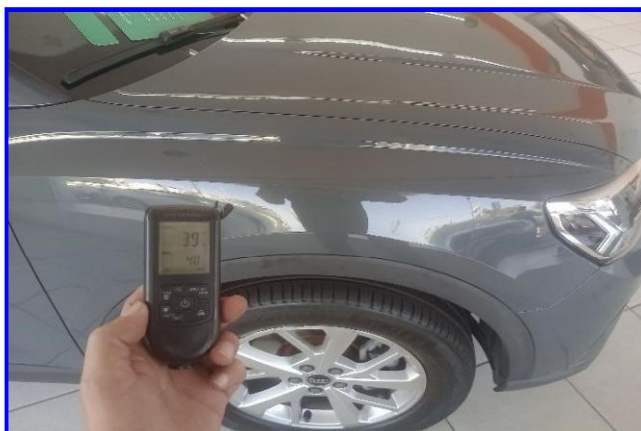
PARA LAMA DIANTEIRO DIREITO OK

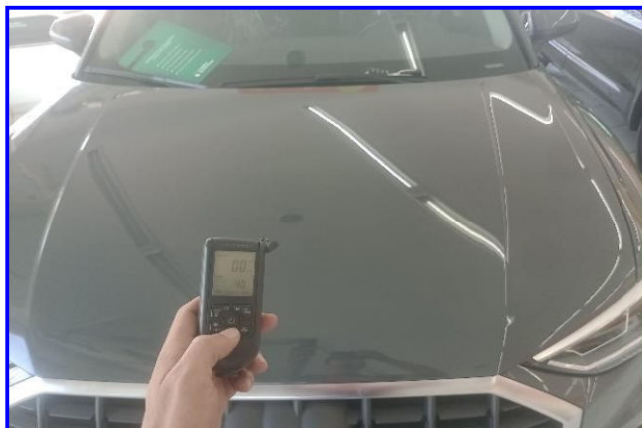
CAPÔ OK

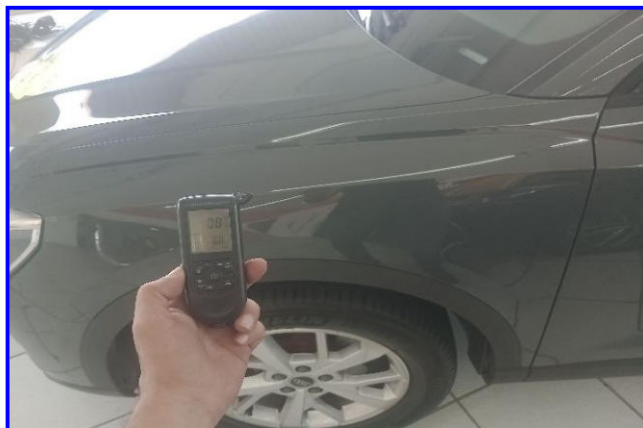
PARA LAMA DIANTEIRO ESQUERDO OK

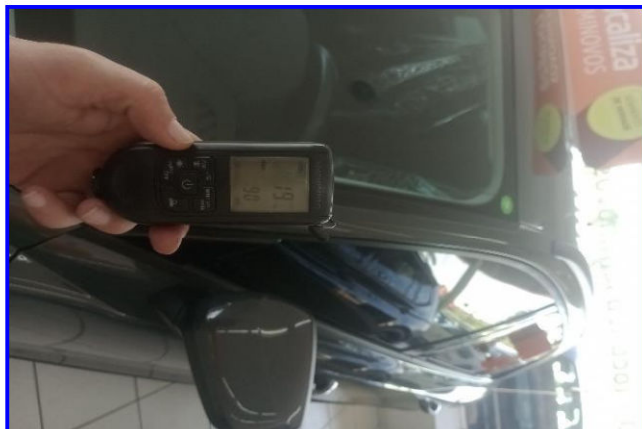
FOLHA DA COLUNA ESQUERDA SUPERIOR OK

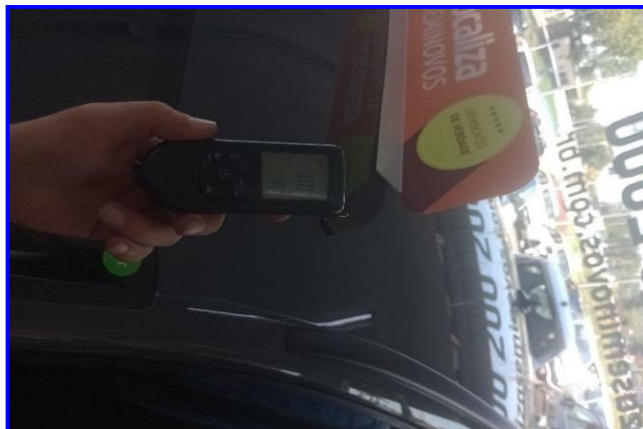
TETO OK

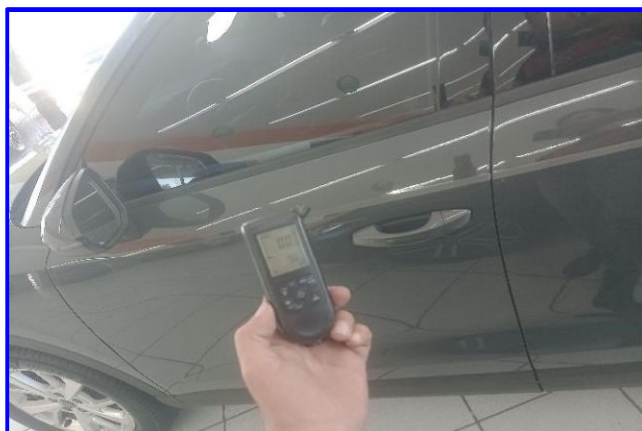
PORTA DIANTEIRA ESQUERDA OK

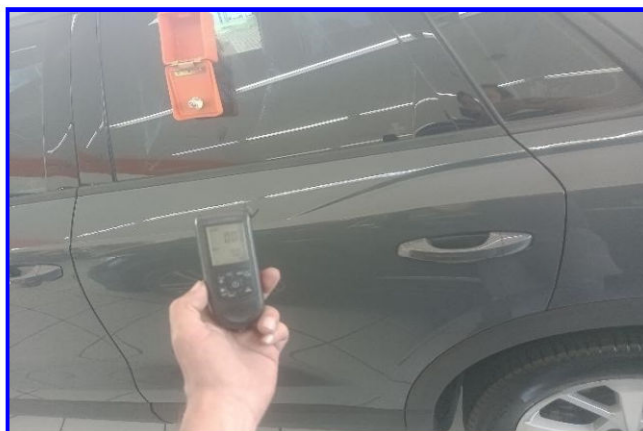
PORTA TRASEIRA ESQUERDA OK

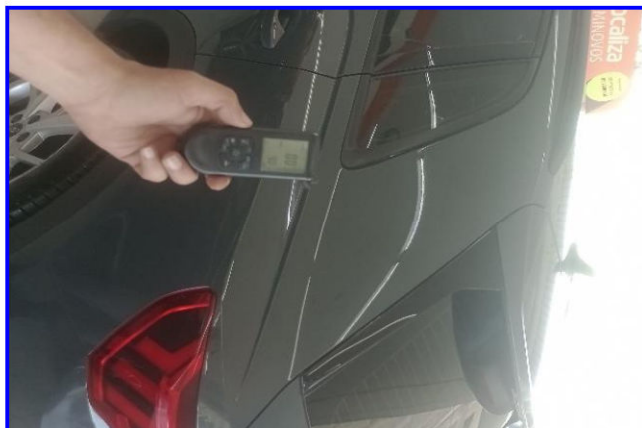
FOLHA DA LATERAL TRASEIRA ESQUERDA OK

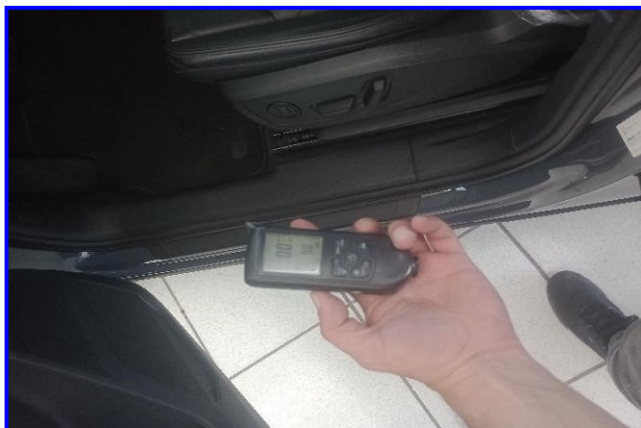
SOLEIRA ESQUERDA OK

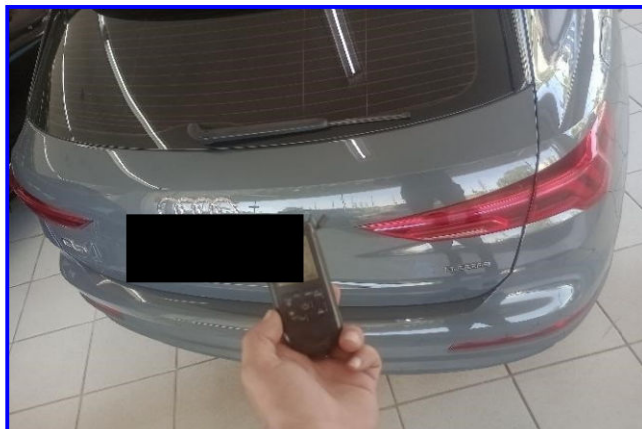
TAMPA TRASEIRA OK

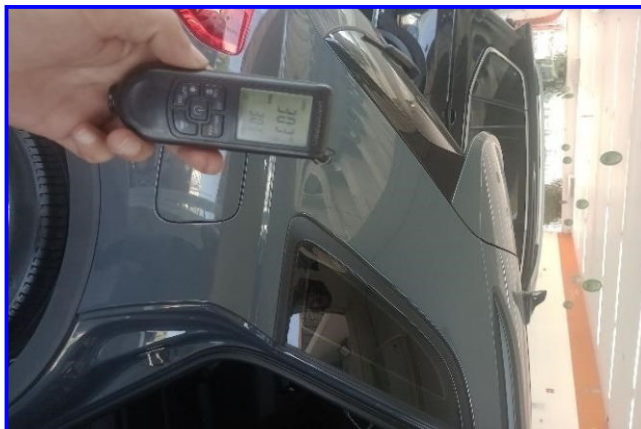
folha da lateral traseira direita reparada, portas direita dianteira e traseira reparadas.

FOLHA DA LATERAL TRASEIRA DIREITA REPARADA

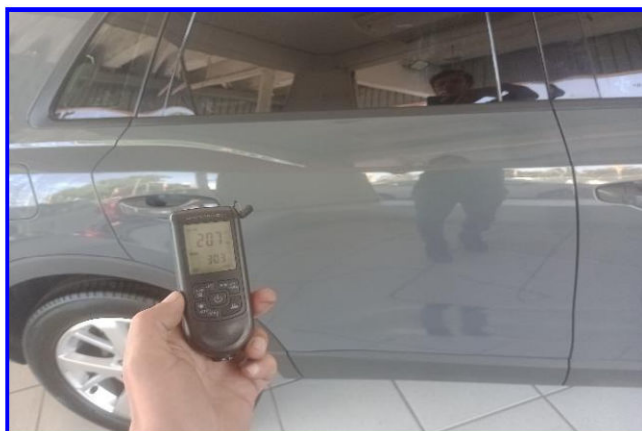
PORTA TRASEIRA DIREITA REPARADA

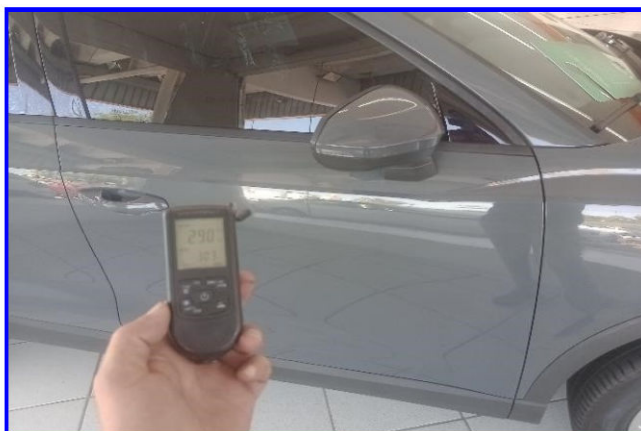
PORTA DIANTEIRA DIREITA REPARADA

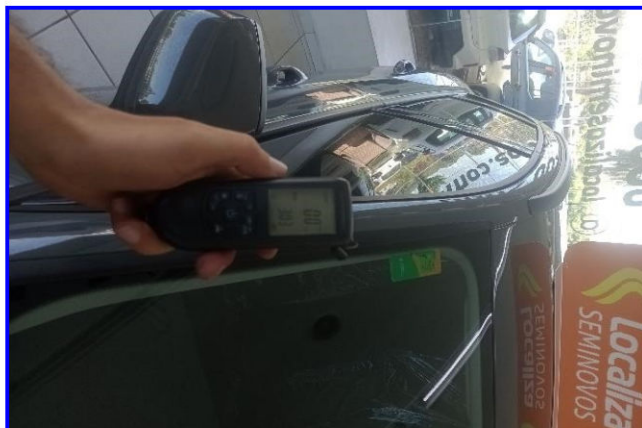
FOLHA DA COLUNA DIREITA SUPERIOR OK

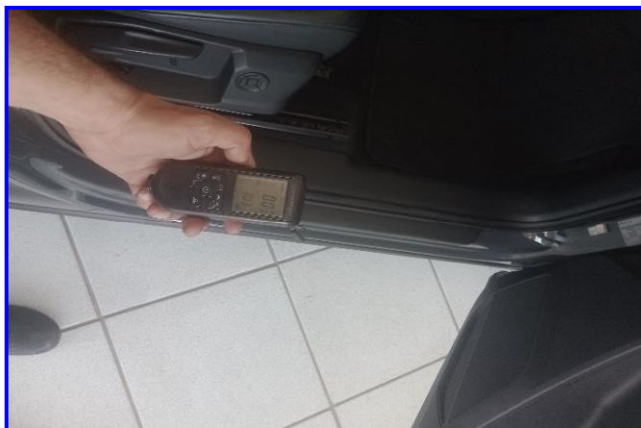
SOLEIRA DIREITA OK

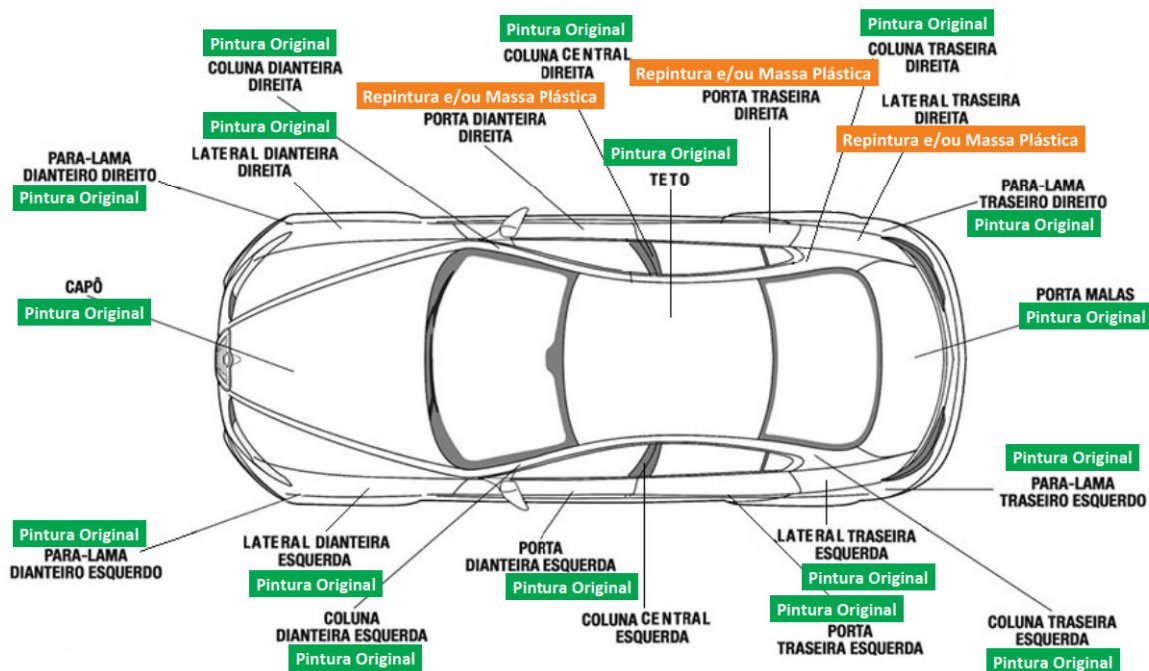
ORIGINALIDADE DA PINTURA

APROVADO

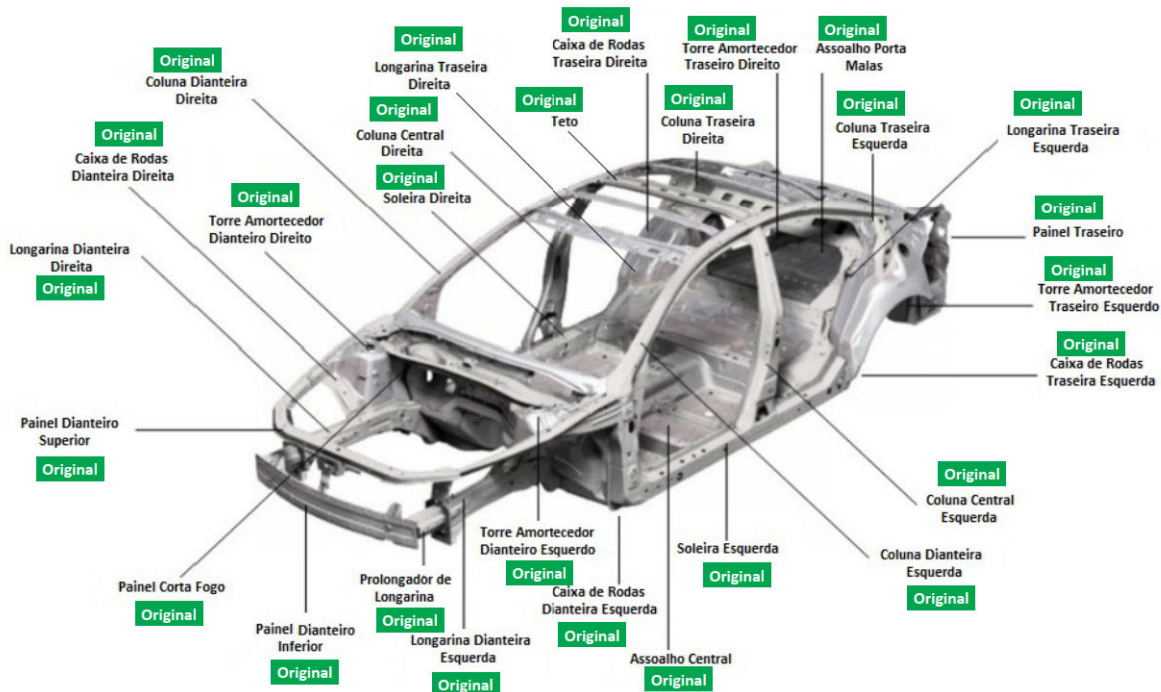
### ORIGINALIDADE ESTRUTURAL

APROVADO
