## DADOS GERAIS

| PRESTADOR DE SERVIÇO: | SUPER VISAO PERICIAS E VISTORIAS LTDA |
| CLIENTE CONTRATANTE: | MOVIDA NACIONAL - SEMINOVOS |

| MODELO: | POLO CL AB |

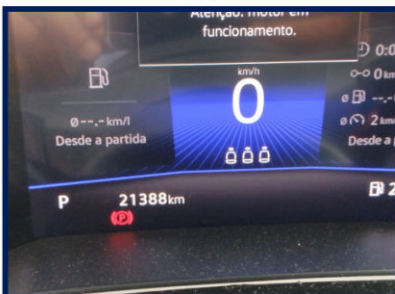
KM

| KM: | 21388 |

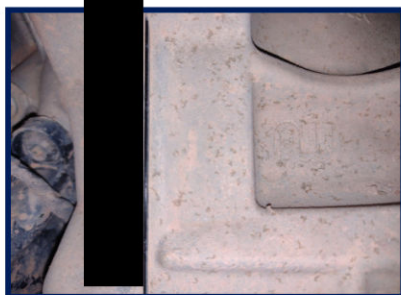
Motor

DENTRO DOS PADRÕES HABITUAIS DO FABRICANTE

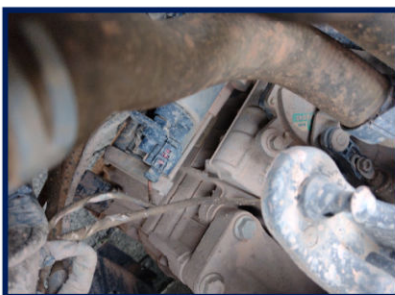
Câmbio

NUMERAÇÃO OBSTRUÍDA (ITEM EXCLUÍDO DO PARECER)

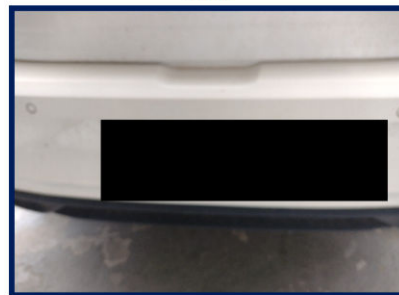
Placa

PLACA DENTROS DOS PADRÕES

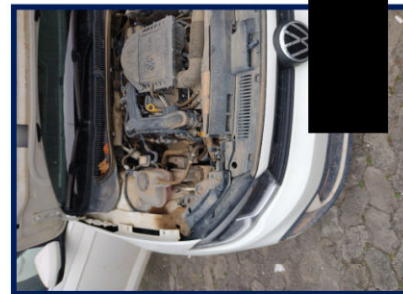
Torre amort diant/direita

| TORRE DO AMORTECEDOR DIANTEI. DIR. : | SEM AVARIAS APARENTES |

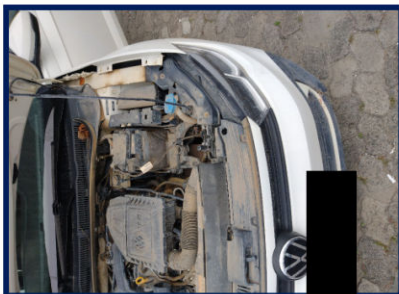
Torre amort diant/esquer

| TORRE DO AMORTECEDOR DIANTEI. ESQ. : | SEM AVARIAS APARENTES |

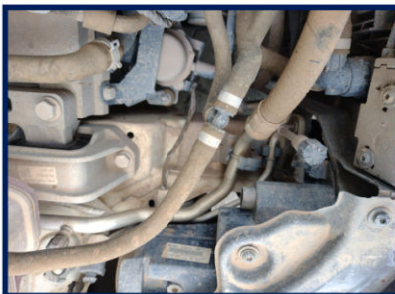
Longarina dianti/direita

| LONGARINA DIANTEI. DIR. : | SEM AVARIAS APARENTES |

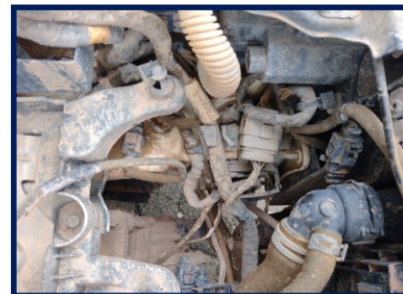
Longarina dianteira/esquerda

| LONGARINA DIANTEI. ESQ. : | SEM AVARIAS APARENTES |

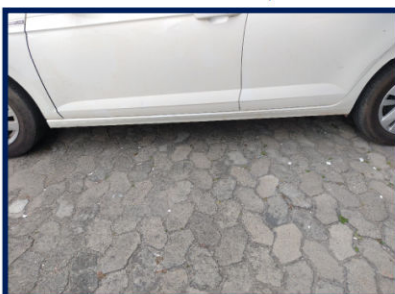
Caixa De Ar Esq

SEM AVARIAS APARENTES

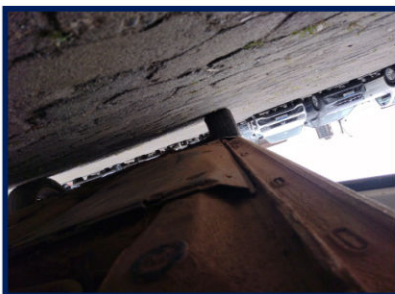
Longarina traseira/direita

| LONGARINA TRASEI. DIR. : | SEM AVARIAS APARENTES |

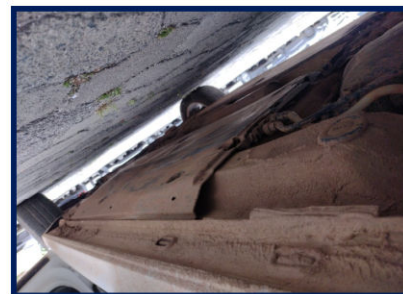
Longarina traseira/esquerda

| LONGARINA TRASEI. ESQ. : | SEM AVARIAS APARENTES |

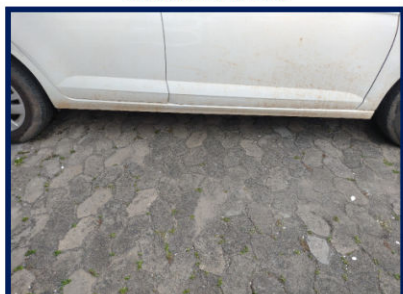
CAIXA DE AR DIR.

SEM AVARIAS APARENTES

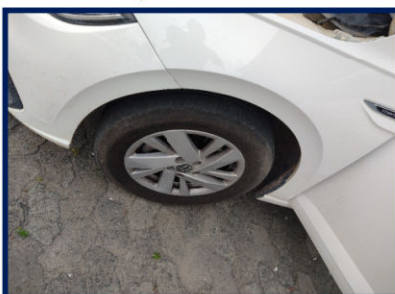
PNEU/RODA DIANT. ESQ

EM BOAS CONDIÇÕES (TWI IGUAL OU MAIOR QUE 1,6 MM)

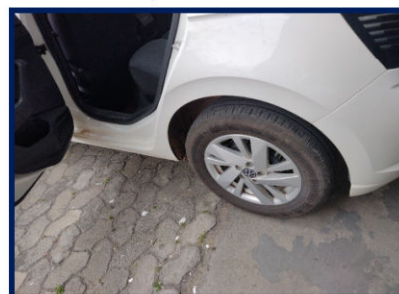
PNEU/RODA TRAS. ESQ

EM BOAS CONDIÇÕES (TWI IGUAL OU MAIOR QUE 1,6 MM)

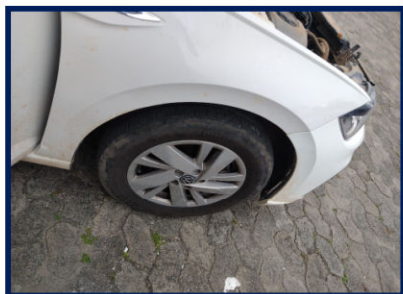
PNEU/RODA DIANT. DIR

EM BOAS CONDIÇÕES (TWI IGUAL OU MAIOR QUE 1,6 MM)

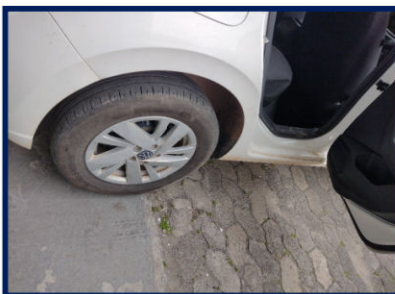
Pneus/Rodas Traseiro Dir.

EM BOAS CONDIÇÕES (TWI IGUAL OU MAIOR QUE 1,6 MM)

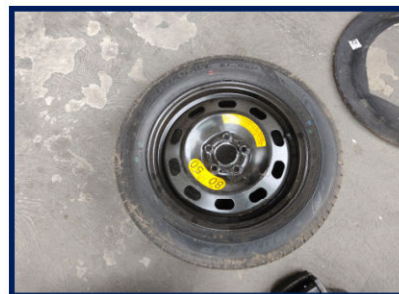
Pneu Estepe

EM BOAS CONDIÇÕES (TWI IGUAL OU MAIOR QUE 1,6 MM)

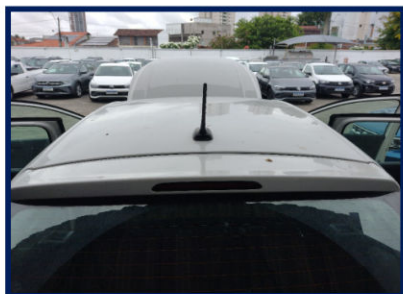
FOLHA EXT. DO TETO

SEM AVARIAS APARENTES (ÁREA VISÍVEL)

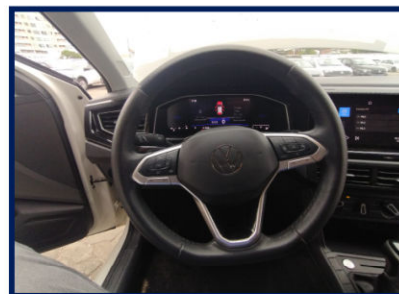
VOLANTE

VOLANTE. : INTEIRO

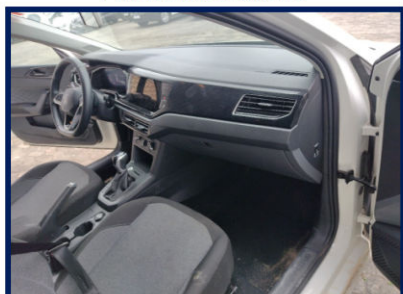
PAINEL LADO DIREITO

PAINEL LADO DIREITO. : INTEIRO

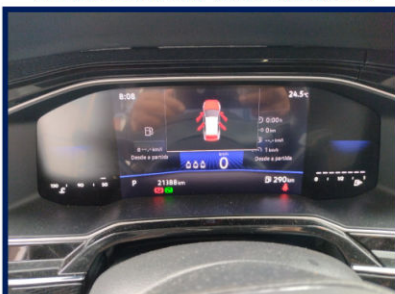
PAINEL DE INSTRUMENTOS (LIGADO)

PAINEL DE INSTRUMENTOS LIGADO (FOTO). : FUNCIONAL
