**LAUDO DE VISTORIA CAUTELAR**

Marca, Modelo e Ano fabricação/Modelo  
**I/NISSAN/FRONTIER PRO4X**  
**2023/ 2024 - BRANCA - DIESEL**

Solicitante  
**KARMANN AUTOMOVEIS**

**APROVADO**

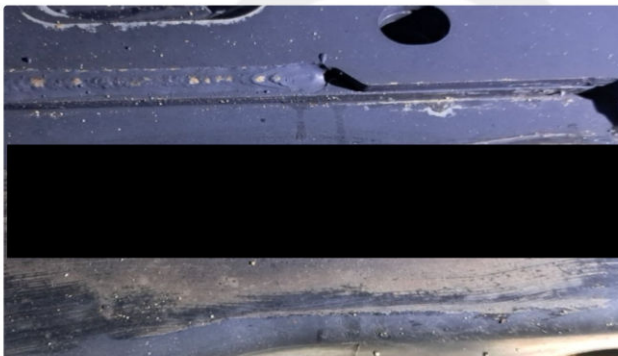
Gravação do Chassi

✓ 018 - Gravação identificadora sem vestígios aparentes de adulteração.

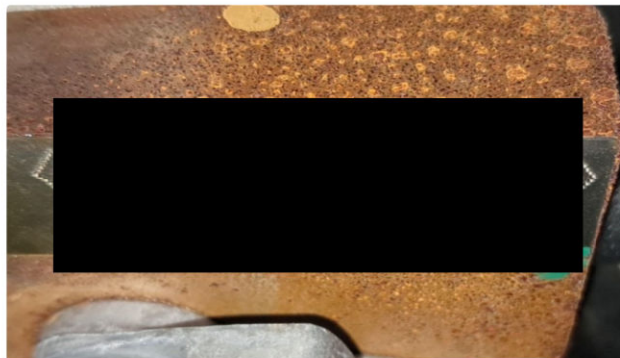
Gravação do Motor

✓ 018 - Gravação identificadora sem vestígios aparentes de adulteração.

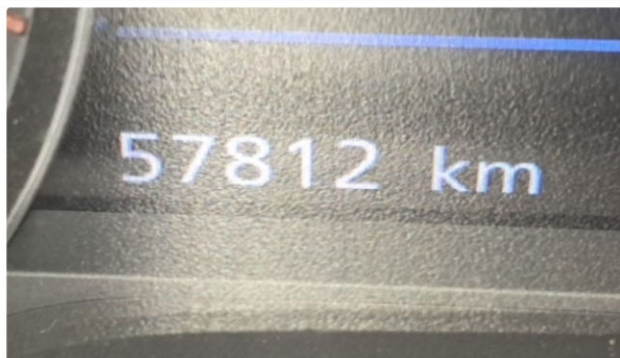
Hodômetro

✓ 249 - Registro fotografado/observado.
