CAUTELAR 100

Marca: TOYOTA

Modelo: COROLLA XEI20FLEX

### SUPER OLHO VISTORIAS AUTOMOTIVAS LTDA

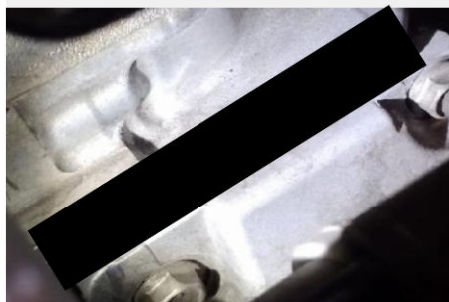
MOTOR

200 - DENTRO DOS PADRÕES DO FABRICANTE

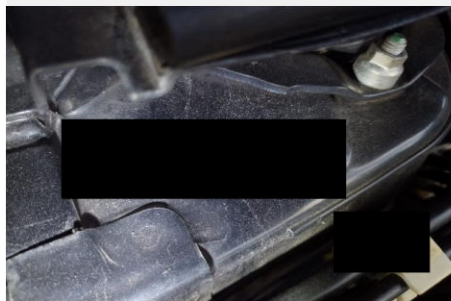
ETIQUETE ETA MOTOR

431 - ORIGINAL / DENTRO DOS PADRÕES DO FABRICANTE
