MODELO DO VEÍCULO: I/M.BENZ C200 AMG LINE

**VISTORIA**  
**CERTICAR**

APROVADO

| DATA DE VISTORIA: | 13/04/2026 17:26 |

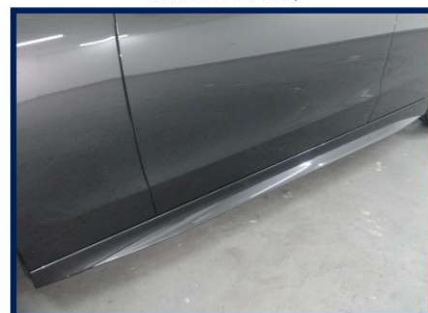
Caixa De Ar Esq

SEM AVARIAS APARENTES

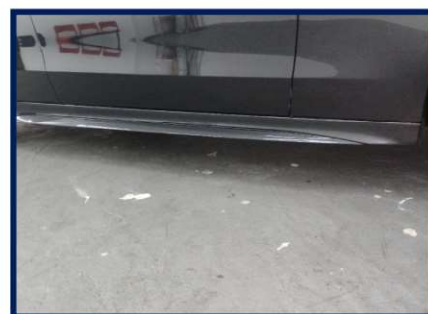
CAIXA DE AR DIR.

SEM AVARIAS APARENTES

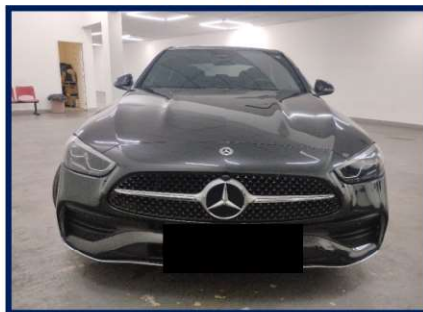
PARACHOQUE DIANT

| 10 - PARA-CHOQUE DIANTEIRO: | PINTURA EM BOAS CONDIÇÕES COM RETOQUE |

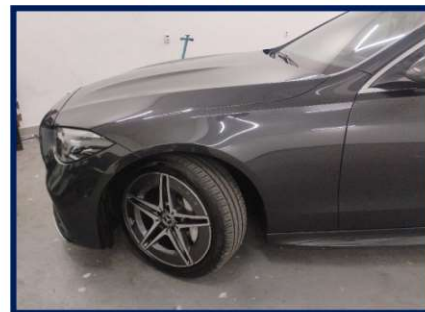
PARALAMA DIANT ESQ

| 11 - PARA-LAMA DIANTEIRO ESQUERDO: | PINTURA EM BOAS CONDIÇÕES |

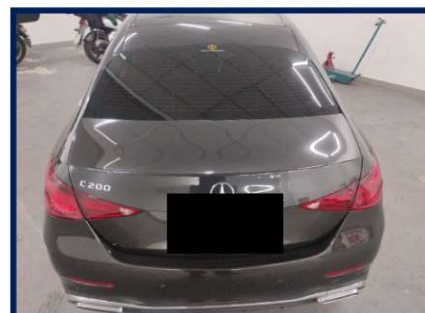
TAMPA DO MALA TRAS

| 6 - TAMPA TRASEIRA: | PINTURA EM BOAS CONDIÇÕES |

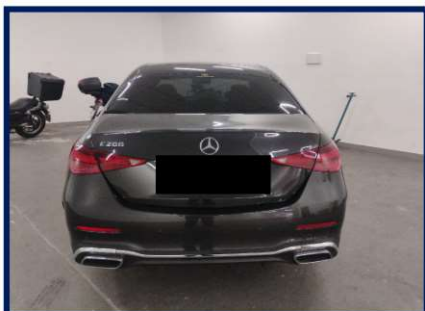
PARACHOQUE TRAS

| 15 - PARA-CHOQUE TRASEIRO: | PINTURA EM BOAS CONDIÇÕES |

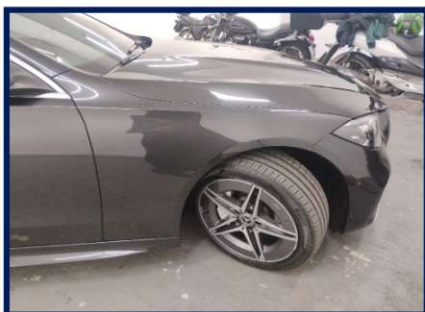
PARALAMA DIANT DIR

| 19 - PARA-LAMA DIANTEIRO DIREITO: | PINTURA EM BOAS CONDIÇÕES |

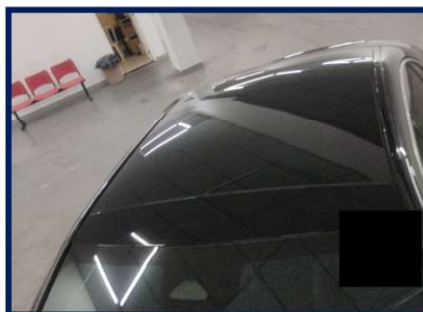
| FOLHA DO TETO . : | SEM AVARIAS APARENTES (ÁREA VISÍVEL) |
