APROVADO

## APRESENTAÇÃO

| UNIDADE: | VILA IZABEL |

| MODELO: | I/VOLVO XC90 T8 INSCRIPT |

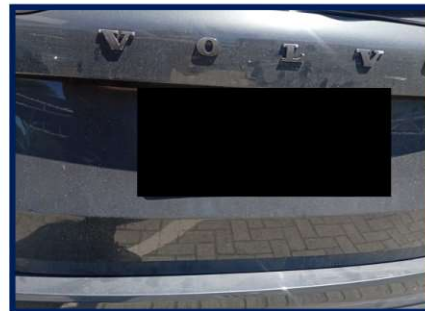
Placa

PLACA DENTROS DOS PADRÕES

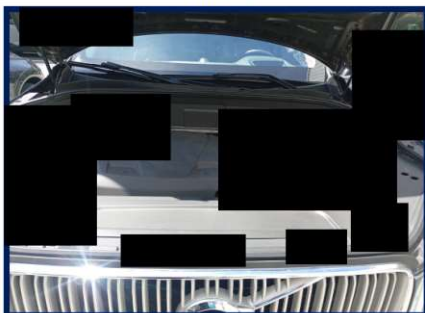
Câmbio

NUMERAÇÃO OBSTRUÍDA (ITEM EXCLUÍDO DO PARECER)  
NÃO POSSUI CADASTRO NA BIN

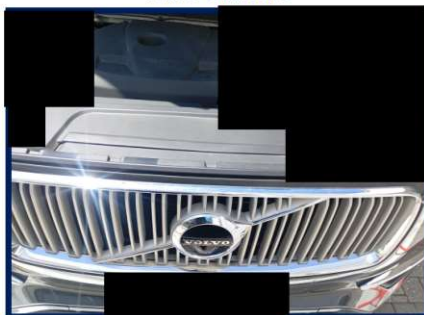
Painel Dianteiro

| PAINEL DIANT. INF./SUP. OU ALMA DO PARACHOQUE: | SEM AVARIAS APARENTES |

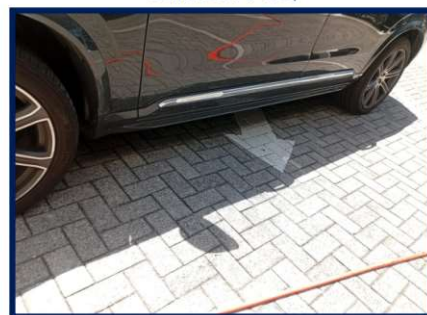
Caixa De Ar Esq

| CAIXA DE AR ESQUERDA. : | SEM AVARIAS APARENTES |

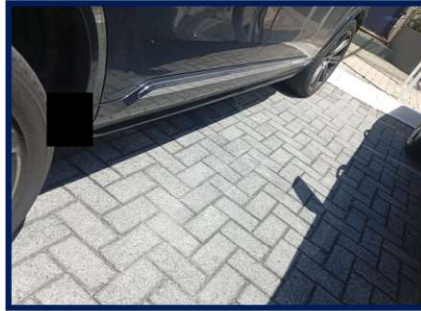
CAIXA DE AR DIR.

| CAIXA DE AR DIREITA. : | SEM AVARIAS APARENTES |
