## VISTORIA CAUTELAR

| DADOS DO VEÍCULO | | | | | | |
|---|---|---|---|---|---|---|
| | | | | GASOLINA | PORSCHE | I/PORSCHE MACAN GTS |

## INFORMAÇÕES DOS ITENS AVALIADOS

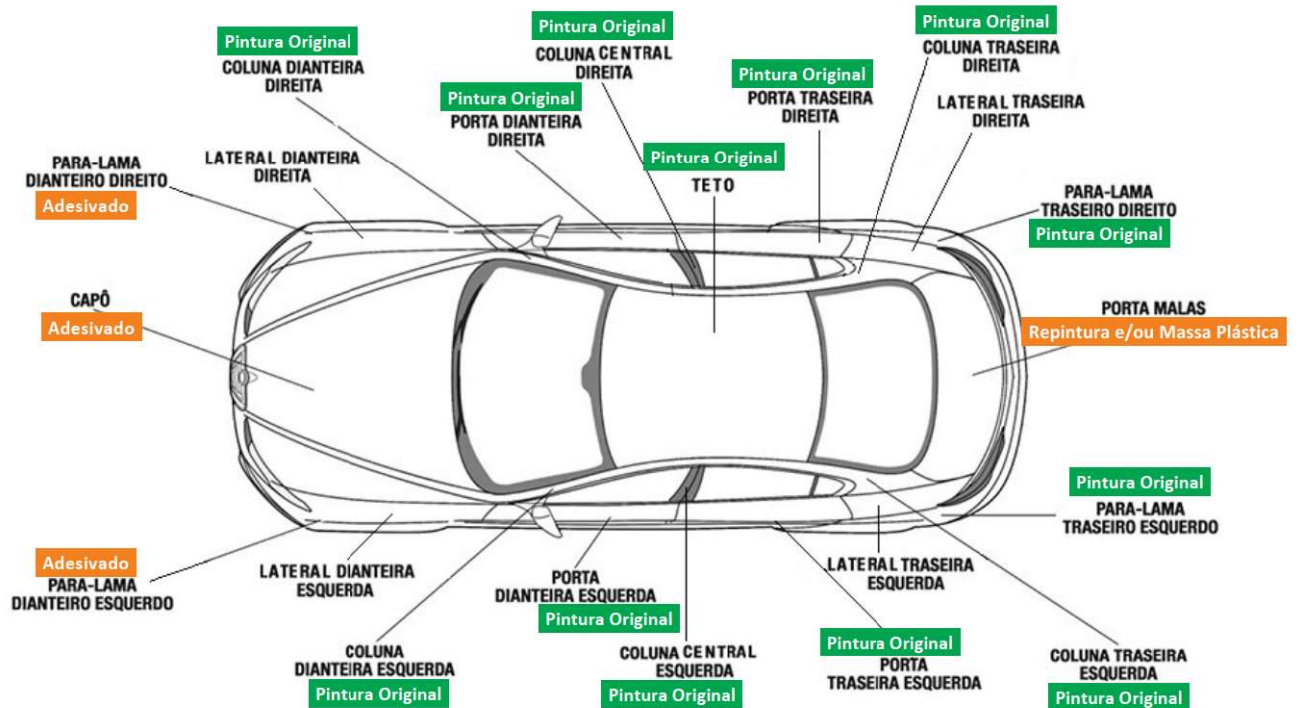
ORIGINALIDADE DA PINTURA

EM  
CONFORMIDADE
