**LAUDO DE VISTORIA CAUTELAR**

**Desconhecido/BMW/X4 XDRIVE30I**

**2019/ 2019 - Preta - Gasolina**

**APROVADO**

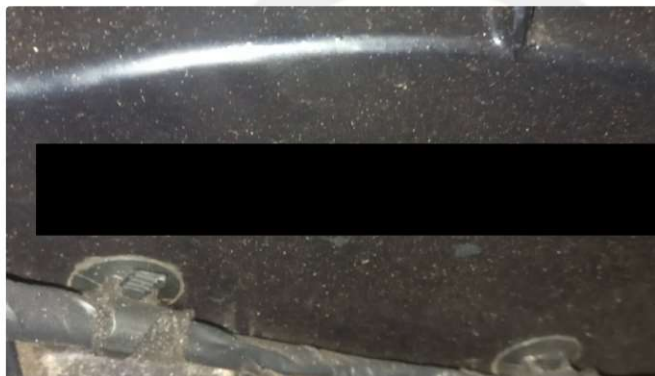
Gravação do Chassi

✓ 018 - Gravação identificadora sem vestígios aparentes de adulteração.

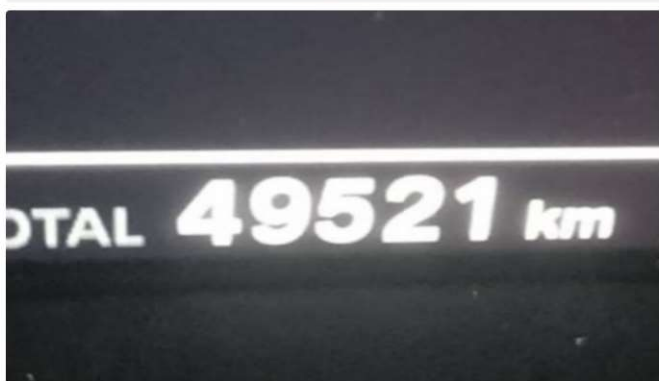
Hodômetro

✓ 249 - Registro fotografado/observado.
