## SITUAÇÃO GERAL

**APROVADO**

| UNIDADE: | ANÁLIA FRANCO |

| MODELO: | PORSCHE MACAN T |

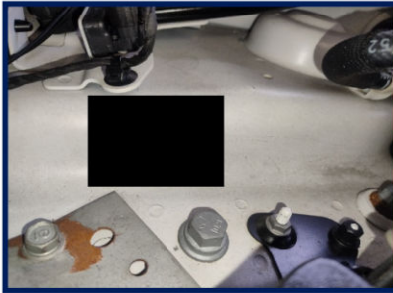
Etiqueta ETA Motor

ETA DENTRO DOS PADRÕES / NUMERAÇÃO COINCIDE COM O CHASSI

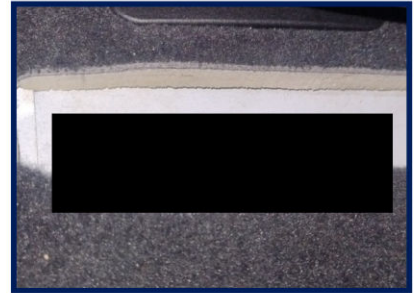
Chassi

DENTRO DOS PADRÕES HABITUAIS DO FABRICANTE  
REGIÃO ÍNTEGRA

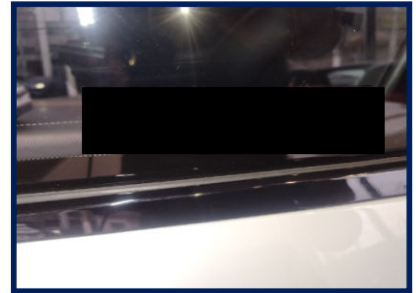
Gravação do vidro

GRAVAÇÃO NÃO ORIGINAL / COINCIDE COM O CHASSI

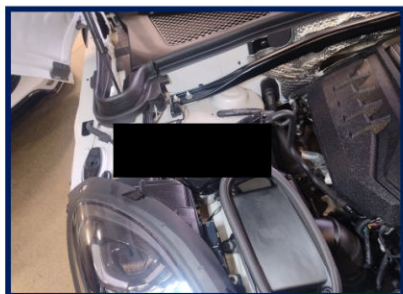
Torre amort diant/direita

| TORRE DO AMORTECEDOR DIANTEI. DIR. : | SEM AVARIAS APARENTES |

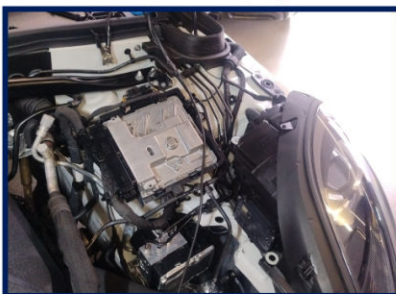
Torre amort diant/esquer

| TORRE DO AMORTECEDOR DIANTEI. ESQ. : | SEM AVARIAS APARENTES |

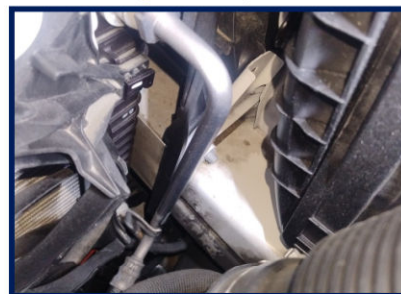
Longarina dianti/direita

| LONGARINA DIANTEI. DIR. : | SEM AVARIAS APARENTES |

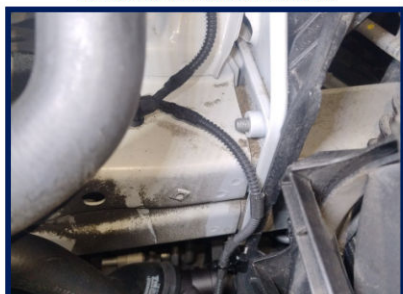
Longarina dianteira/esquerda

| LONGARINA DIANTEI. ESQ. : | SEM AVARIAS APARENTES |

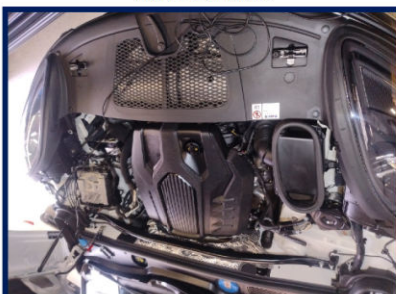
Painel Dianteiro

| PAINEL DIANT. INF./SUP. OU ALMA DO PARACHOQUE: | SEM AVARIAS APARENTES |

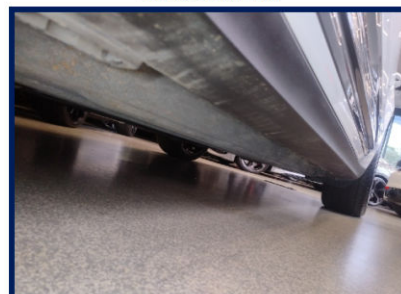
Caixa De Ar Esq

| CAIXA DE AR ESQUERDA . : | SEM AVARIAS APARENTES |

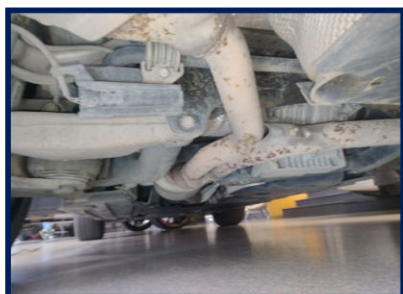
Assoalho Central

| ASSOALHO DO MONOBLOCO (HABITÁCULO, ÁREA VISÍVEL) . : | SEM AVARIAS APARENTES (ÁREA VISÍVEL) |

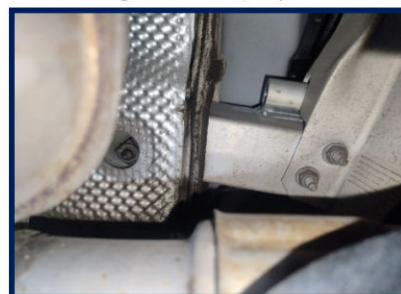
Longarina traseira/esquerda

| LONGARINA TRASEI. ESQ. : | SEM AVARIAS APARENTES |

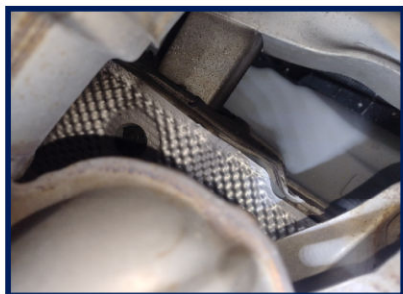
Longarina traseira/direita

| LONGARINA TRASEI. DIR. : | SEM AVARIAS APARENTES |

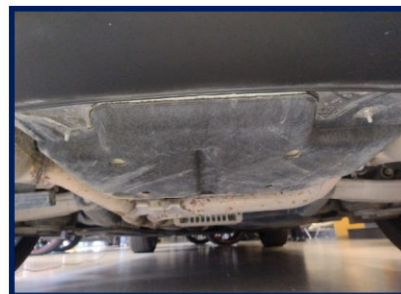
Assoalho Int. Portamalas

| ASSOALHO DO PORTAMALAS / CAÇAMBA . : | SEM AVARIAS APARENTES (ÁREA VISÍVEL) |

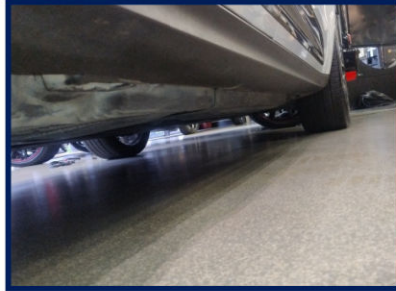
CAIXA DE AR DIR.

| CAIXA DE AR DIREITA . : | SEM AVARIAS APARENTES |
