MODELO DO VEÍCULO: I/PORSCHE PANAMERA 4EHYB

**VISTORIA  
CERTICAR**

| DATA DE VISTORIA: | 18/03/2026 17:37 |

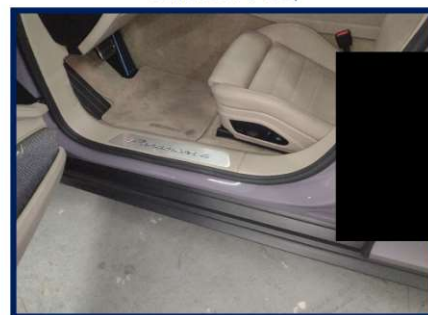
Caixa De Ar Esq

SEM AVARIAS APARENTES

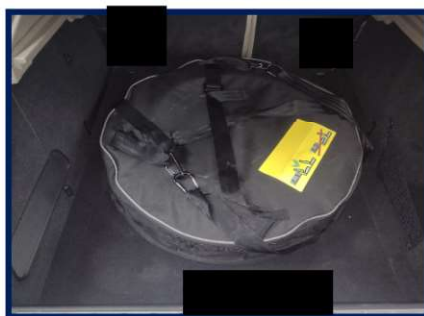
Assoalho Int. Portamalas

| ASSOALHO DO PORTAMALAS / CAÇAMBA . : | SEM AVARIAS APARENTES (ÁREA VISÍVEL) |

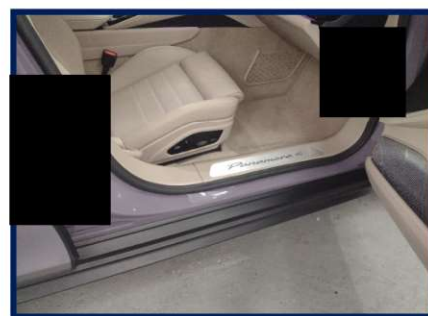
CAIXA DE AR DIR.

SEM AVARIAS APARENTES

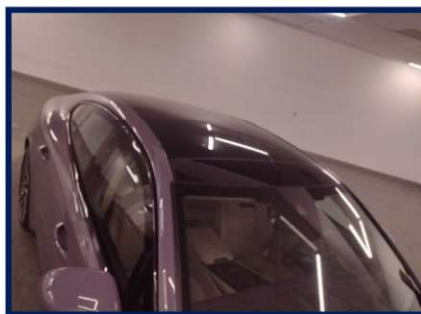
| FOLHA DO TETO . : | SEM AVARIAS APARENTES (ÁREA VISÍVEL) |
