MODELO DO VEÍCULO: I/M.BENZ AMG GLA35 4M

**VISTORIA**  
**CERTICAR**

**Super Visão**  
Vistorias Automotivas

## SITUAÇÃO GERAL

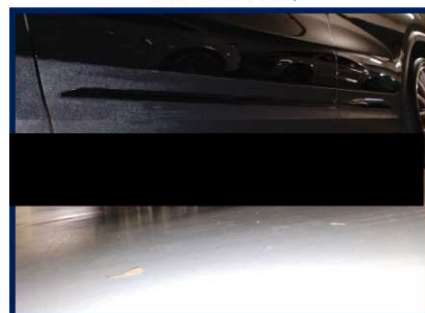
Caixa De Ar Esq

SEM AVARIAS APARENTES

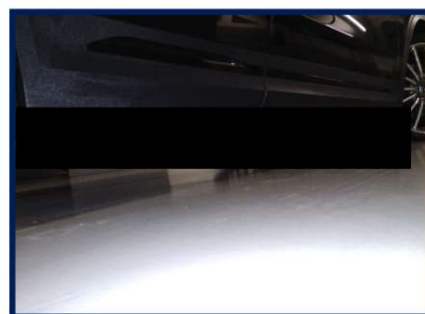
CAIXA DE AR DIR.

SEM AVARIAS APARENTES

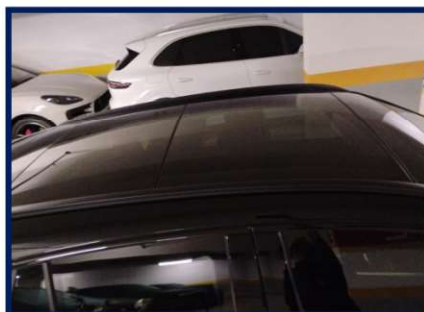
FOLHA DO TETO

SEM AVARIAS APARENTES (ÁREA VISÍVEL)
