PLACA [REDACTED]  
MODELO DO VEÍCULO: I/PORSCHE CAYENNE CP PHE

**VISTORIA  
CERTICAR**

APROVADO

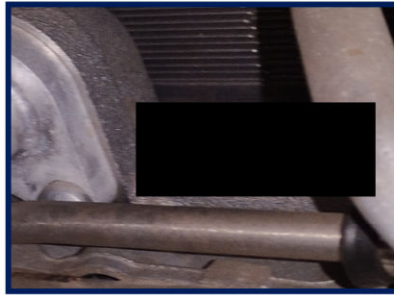
Motor

DENTRO DOS PADRÕES HABITUAIS DO FABRICANTE

É A MESMA QUE CONSTA NA BIN OU CRLV

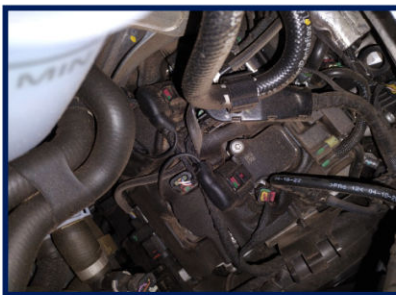
Câmbio

NUMERAÇÃO OBSTRUÍDA (ITEM EXCLUÍDO DO PARECER)

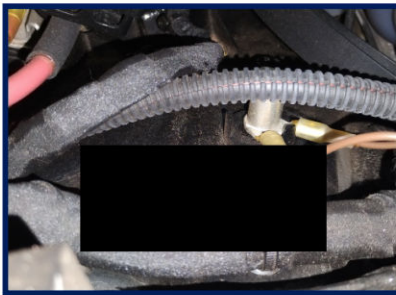
Etiqueta ETA Motor

ETA DENTRO DOS PADRÕES / NUMERAÇÃO COINCIDE COM O CHASSI

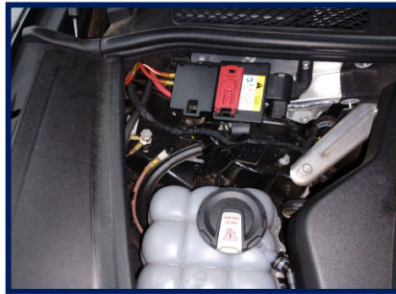
Torre amort diant/direita

| TORRE DO AMORTECEDOR DIANTEI. DIR. : | SEM AVARIAS APARENTES |

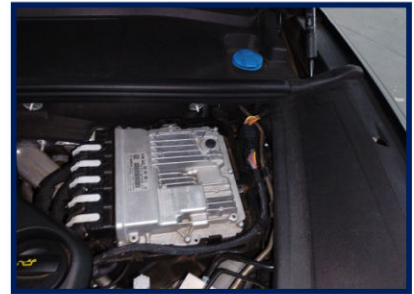
Torre amort diant/esquer

| TORRE DO AMORTECEDOR DIANTEI. ESQ. : | SEM AVARIAS APARENTES |

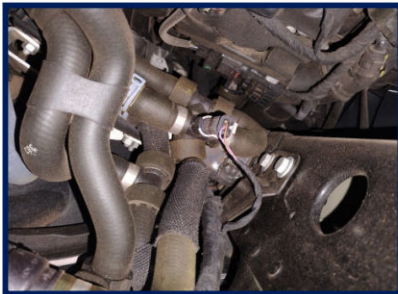
Longarina dianti/direita

| LONGARINA DIANTEI. DIR. : | SEM AVARIAS APARENTES |

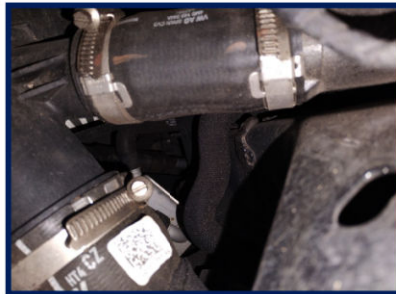
Longarina dianteira/esquerda

| LONGARINA DIANTEI. ESQ. : | SEM AVARIAS APARENTES |

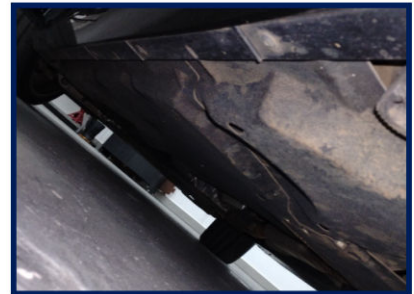
Caixa De Ar Esq

| CAIXA DE AR ESQUERDA . : | SEM AVARIAS APARENTES |

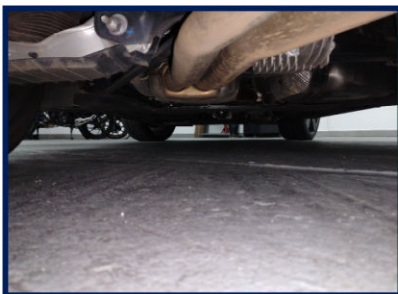
Assoalho Central

ASSOALHO DO MONOBLOCO (HABITÁCULO, ÁREA VISÍVEL) . : SEM AVARIAS APARENTES (ÁREA VISÍVEL)

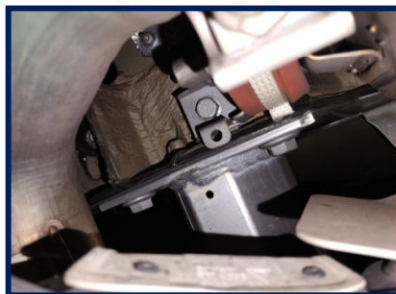
Longarina traseira/esquerda

| LONGARINA TRASEI. ESQ. : | SEM AVARIAS APARENTES |

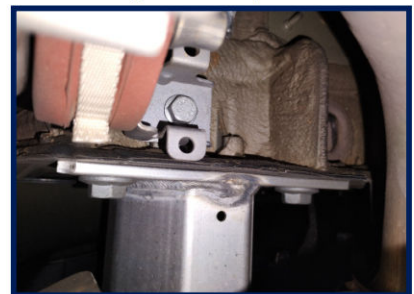
Longarina traseira/direita

| LONGARINA TRASEI. DIR. : | SEM AVARIAS APARENTES |

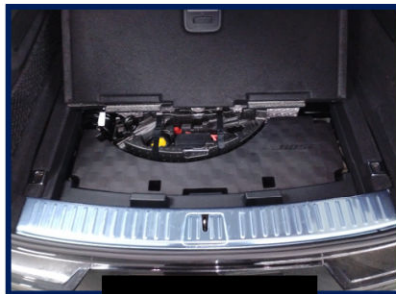
Assoalho Int. Portamalas

ASSOALHO DO PORTAMALAS / CAÇAMBA . : SEM AVARIAS APARENTES (ÁREA VISÍVEL)

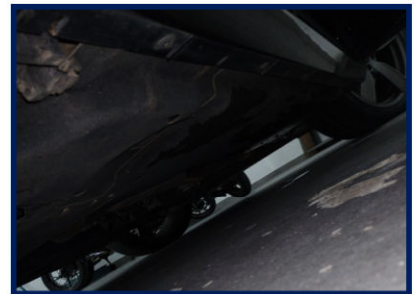
CAIXA DE AR DIR.

| CAIXA DE AR DIREITA . : | SEM AVARIAS APARENTES |

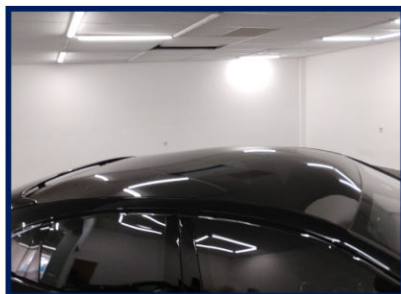
FOLHA DO TETO . : SEM AVARIAS APARENTES (ÁREA VISÍVEL)
