## SITUAÇÃO GERAL

**APROVADO**

## DADOS GERAIS

| DATA DE VISTORIA: | 26/04/2026 12:38 |

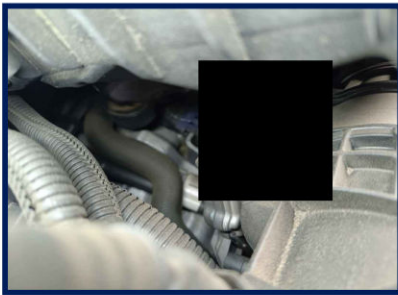
Câmbio

NUMERAÇÃO OBSTRUÍDA (ITEM EXCLUÍDO DO PARECER)

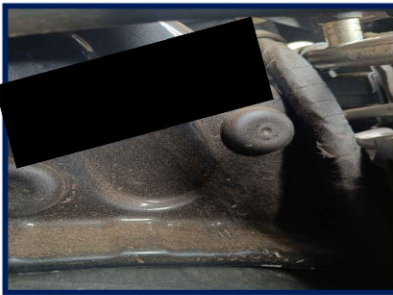
Etiqueta ETA Motor

ETA DENTRO DOS PADRÕES / NUMERAÇÃO COINCIDE COM O CHASSI

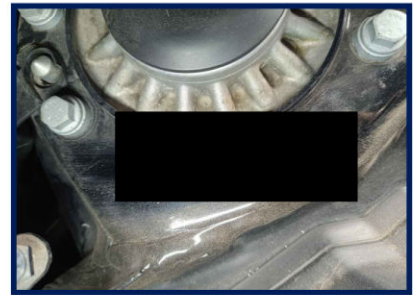
Chassi

DENTRO DOS PADRÕES HABITUAIS DO FABRICANTE

REGIÃO ÍNTEGRA

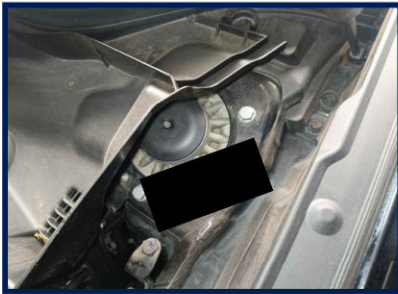
Torre amort diant/direita

| TORRE DO AMORTECEDOR DIANTEI. DIR. : | SEM AVARIAS APARENTES |

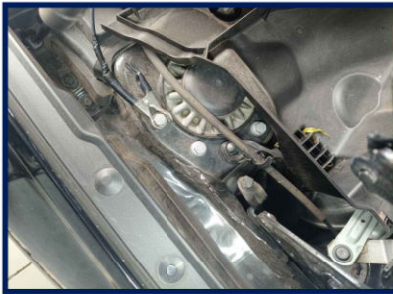
Torre amort diant/esquer

| TORRE DO AMORTECEDOR DIANTEI. ESQ. : | SEM AVARIAS APARENTES |

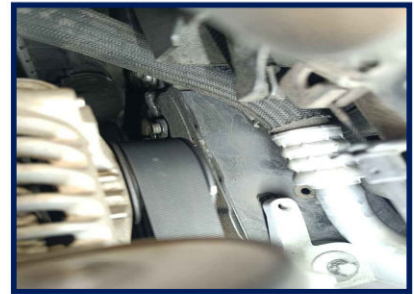
Longarina dianti/direita

| LONGARINA DIANTEI. DIR. : | SEM AVARIAS APARENTES |

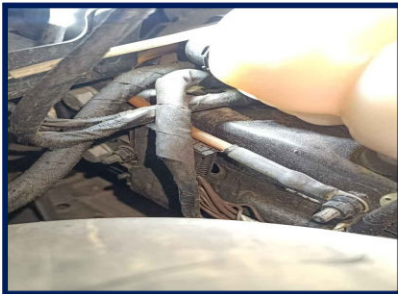
Longarina dianteira/esquerda

| LONGARINA DIANTEI. ESQ. : | SEM AVARIAS APARENTES |

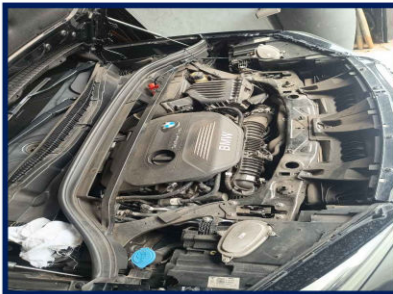
Painel Dianteiro

| PAINEL DIANT. INF./SUP. OU ALMA DO PARACHOQUE: | SEM AVARIAS APARENTES |

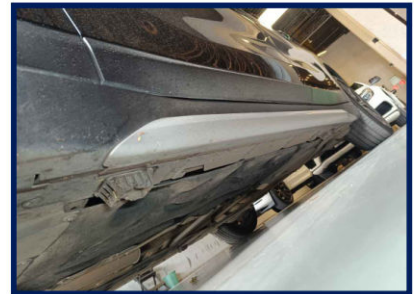
Caixa De Ar Esq

| CAIXA DE AR ESQUERDA . : | SEM AVARIAS APARENTES |

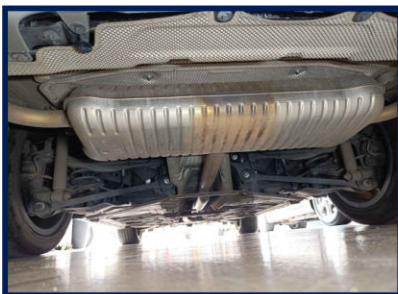
Assoalho Central

| ASSOALHO DO MONOBLOCO (HABITÁCULO, ÁREA VISÍVEL) . : | SEM AVARIAS APARENTES (ÁREA VISÍVEL) |

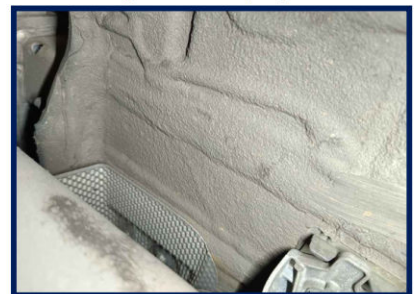
Longarina traseira/esquerda

| LONGARINA TRASEI. ESQ. : | SEM AVARIAS APARENTES |

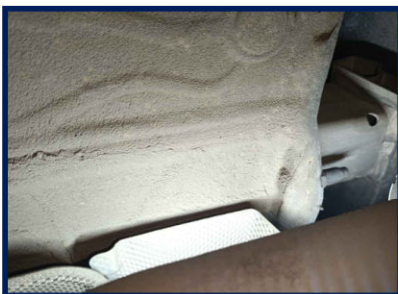
Longarina traseira/direita

| LONGARINA TRASEI. DIR. : | SEM AVARIAS APARENTES |

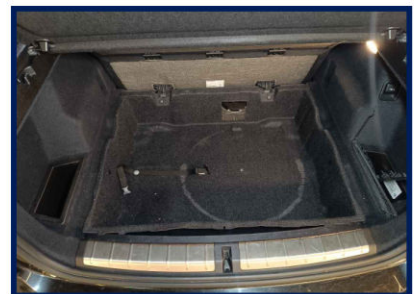
Assoalho Int. Portamalas

| ASSOALHO DO PORTAMALAS / CAÇAMBA . : | SEM AVARIAS APARENTES (ÁREA VISÍVEL) |

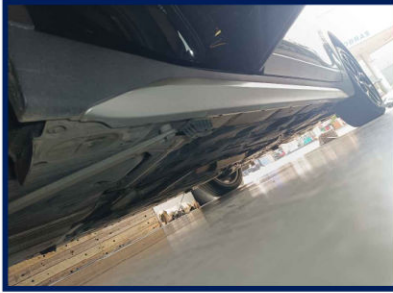
CAIXA DE AR DIR.

| CAIXA DE AR DIREITA . : | SEM AVARIAS APARENTES |
