**APROVADO**

## APRESENTAÇÃO

| DATA DE VISTORIA: | 28/04/2026 12:18 |

| MODELO: | 330E |

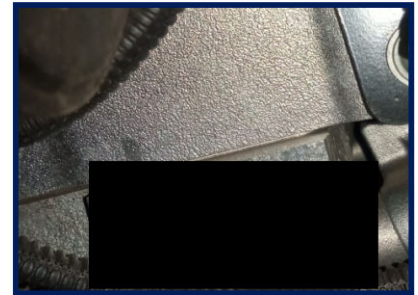
Motor

DENTRO DOS PADRÕES HABITUAIS DO FABRICANTE

É A MESMA QUE CONSTA NA BIN OU CRLV

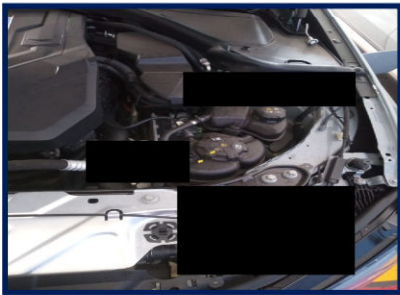
Câmbio

OBSTRUIDO S/ ACESSO

NUMERAÇÃO OBSTRUÍDA (ITEM EXCLUÍDO DO PARECER)

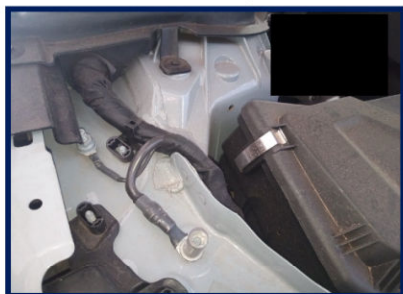
Torre amort diant/direita

| TORRE DO AMORTECEDOR DIANTEI. DIR.: | SEM AVARIAS APARENTES |

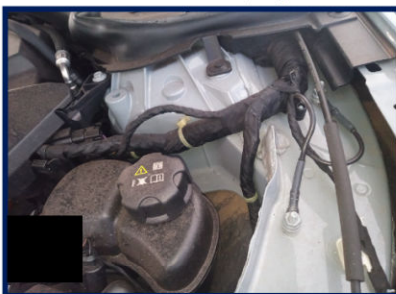
Torre amort diant/esquer

| TORRE DO AMORTECEDOR DIANTEI. ESQ.: | SEM AVARIAS APARENTES |

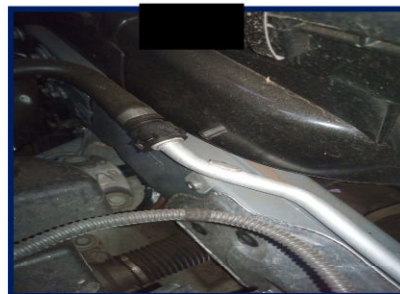
Longarina dianti/direita

| LONGARINA DIANTEI. DIR.: | SEM AVARIAS APARENTES |

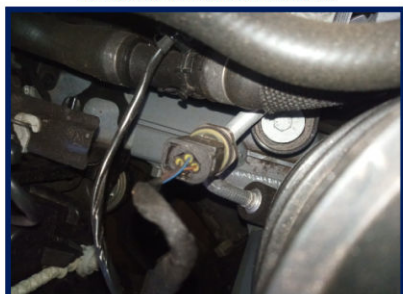
Longarina dianteira/esquerda

| LONGARINA DIANTEI. ESQ.: | SEM AVARIAS APARENTES |

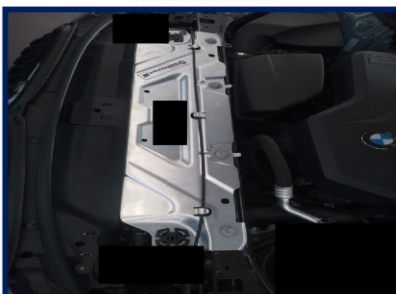
Painel Dianteiro

| PAINEL DIANT. INF./SUP. OU ALMA DO PARACHOQUE: | SEM AVARIAS APARENTES |

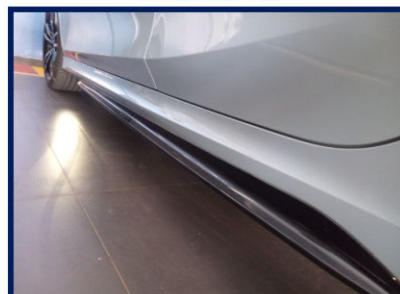
Caixa De Ar Esq

| CAIXA DE AR ESQUERDA.: | SEM AVARIAS APARENTES |

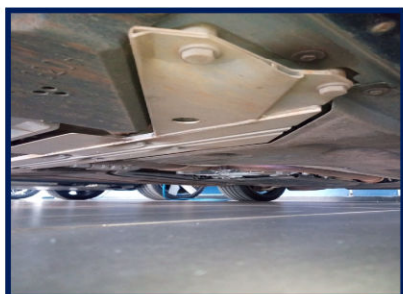
Assoalho Central

| ASSOALHO DO MONOBLOCO (HABITÁCULO, ÁREA VISÍVEL).: | SEM AVARIAS APARENTES (ÁREA VISÍVEL) |

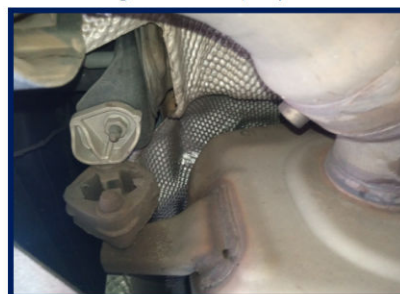
Longarina traseira/esquerda

| LONGARINA TRASEI. ESQ.: | SEM AVARIAS APARENTES |

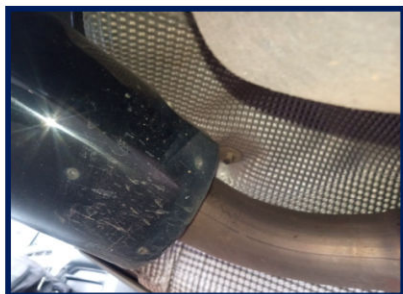
Longarina traseira/direita

| LONGARINA TRASEI. DIR.: | SEM AVARIAS APARENTES |

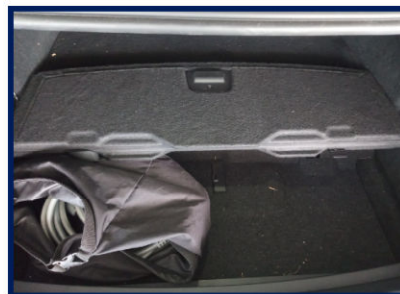
Assoalho Int. Portamalas

| ASSOALHO DO PORTAMALAS / CAÇAMBA.: | SEM AVARIAS APARENTES (ÁREA VISÍVEL) |

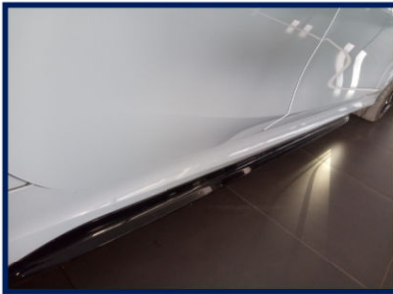
CAIXA DE AR DIR.

| CAIXA DE AR DIREITA.: | SEM AVARIAS APARENTES |
