## VISTORIA CAUTELAR

## DADOS DO VEÍCULO

| Renavam | Placa | Nº Chassi | Tipo Veículo | Combustível | Fabricante | Modelo |
|---|---|---|---|---|---|---|
| | | | | ALCOOL/GASOLINA | VW | VW POLO HL TSI |

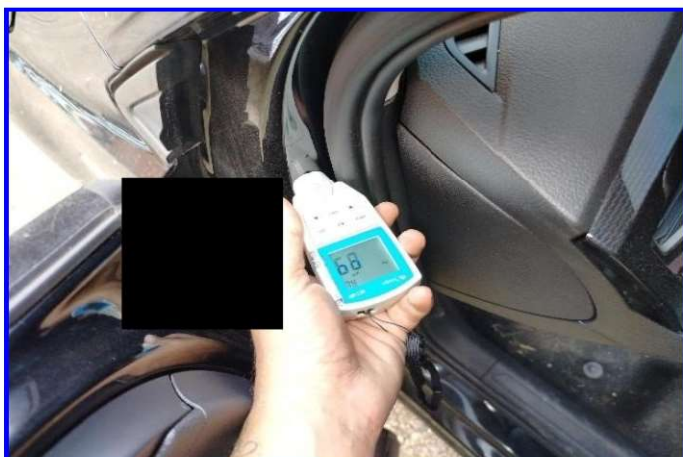
COLUNA DIANTEIRA ESQUERDA COM 89

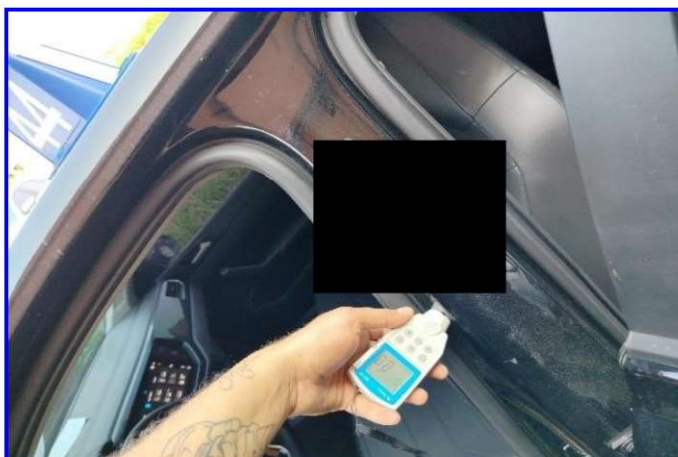
COLUNA CENTRAL ESQUERDA COM 88

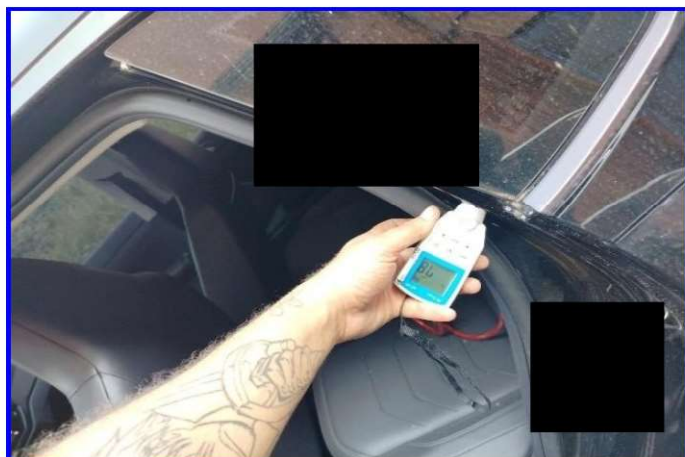
COLUNA TRASEIRA ESQUERDA COM 78

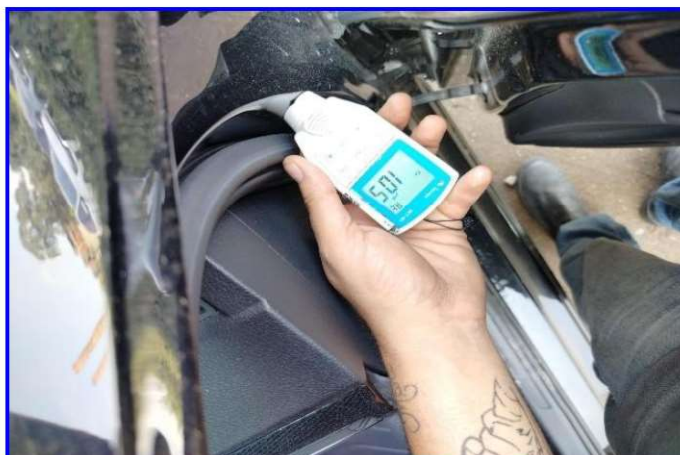
COLUNA DIANTEIRA DIREITA COM 105

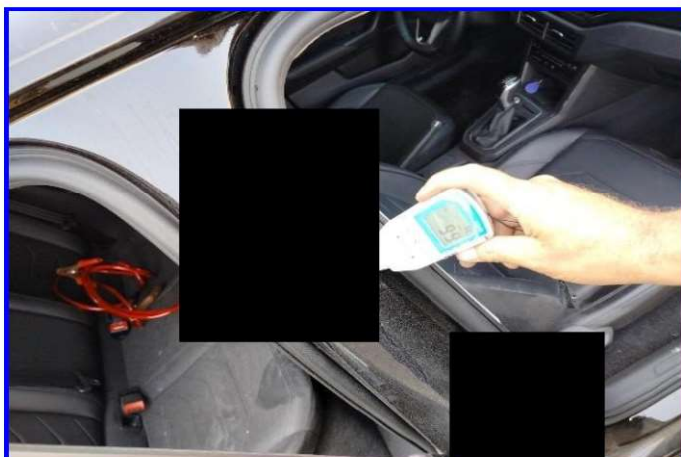
COLUNA CENTRAL DIREITA COM 99

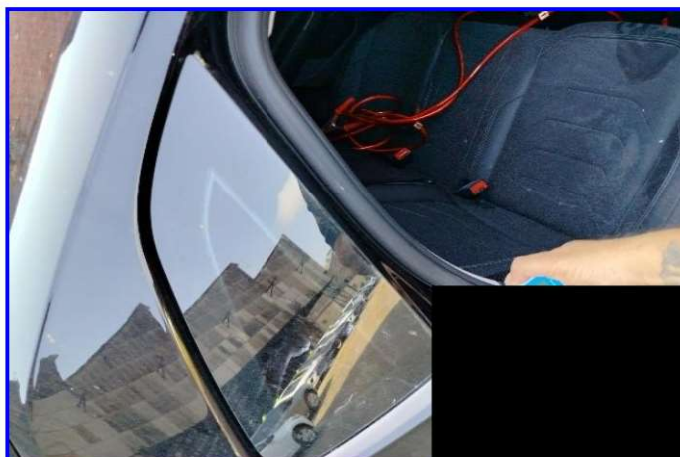
COLUNA TRASEIRA DIREITA COM 83
