## SITUAÇÃO GERAL

## DADOS GERAIS DO VEÍCULO

| DATA DE VISTORIA: | 16/10/2025 10:09:15 |
| MODELO: | I/AUDI Q3 1.4TFSI |

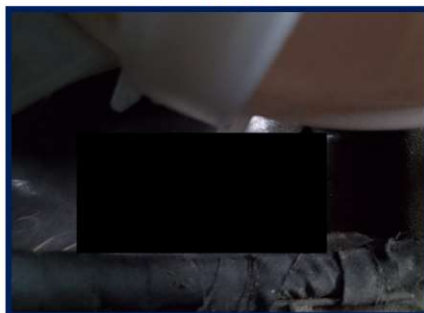
Etiqueta ETA Motor

ETA DENTRO DOS PADRÕES / NUMERAÇÃO COINCIDE COM O CHASSI

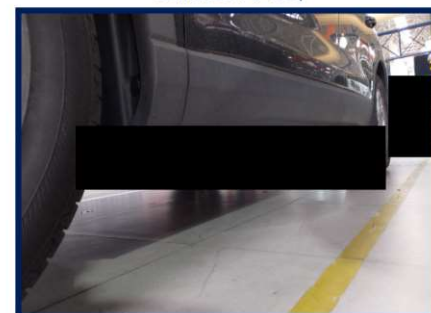
Caixa De Ar Esq

| CAIXA DE AR ESQUERDA. : | SEM AVARIAS APARENTES |

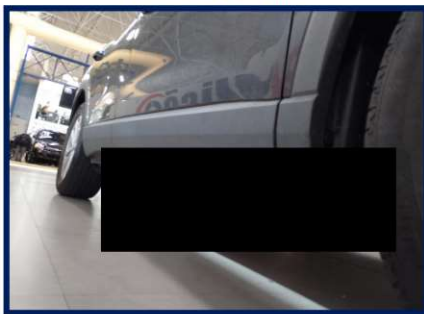
CAIXA DE AR DIR.

| CAIXA DE AR DIREITA. : | SEM AVARIAS APARENTES |
