## APRESENTAÇÃO

| UNIDADE: | ANÁLIA FRANCO |

| MARCA: | MINI COOPER |
| MODELO: | MINI JCW CA |

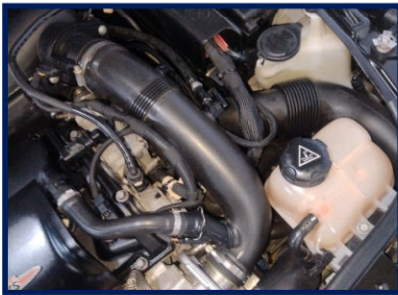
Câmbio

DENTRO DOS PADRÕES HABITUAIS DO FABRICANTE

NÃO POSSUI CADASTRO NA BIN

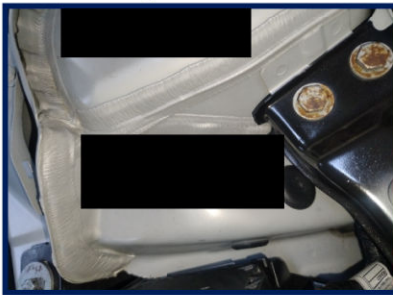
Etiqueta ETA Motor

ETA DENTRO DOS PADRÕES / NUMERAÇÃO COINCIDE COM O CHASSI

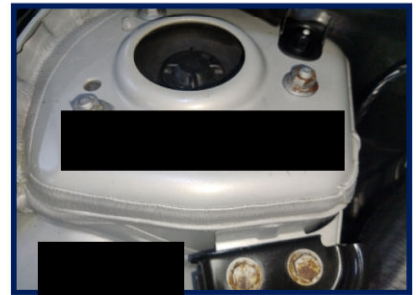
Chassi

DENTRO DOS PADRÕES HABITUAIS DO FABRICANTE

REGIÃO ÍNTEGRA

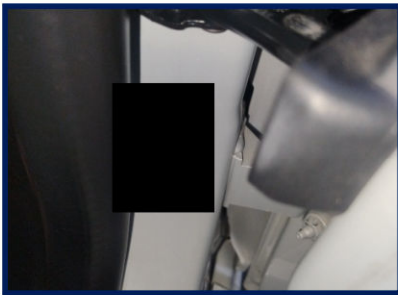
Foto eta coluna

ETA DENTRO DOS PADRÕES / NUMERAÇÃO COINCIDE COM O CHASSI

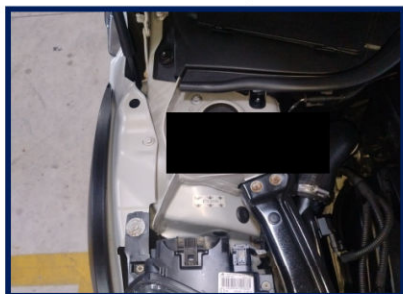
Torre amort diant/direita

| TORRE DO AMORTECEDOR DIANTEI. DIR. : | SEM AVARIAS APARENTES |

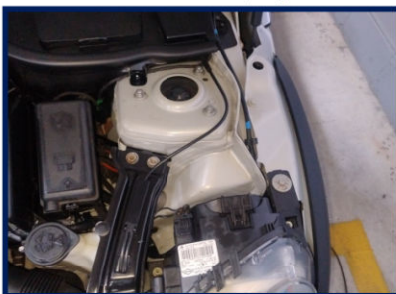
Torre amort diant/esquer

| TORRE DO AMORTECEDOR DIANTEI. ESQ. : | SEM AVARIAS APARENTES |

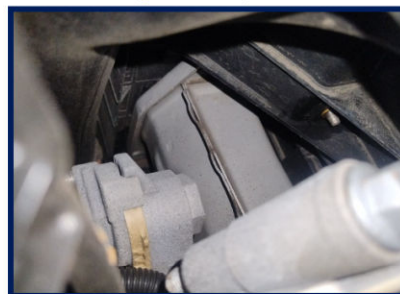
Longarina dianti/direita

| LONGARINA DIANTEI. DIR. : | SEM AVARIAS APARENTES |

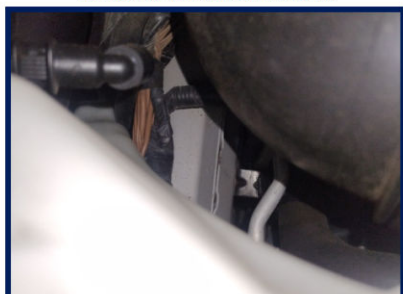
Longarina dianteira/esquerda

| LONGARINA DIANTEI. ESQ. : | SEM AVARIAS APARENTES |

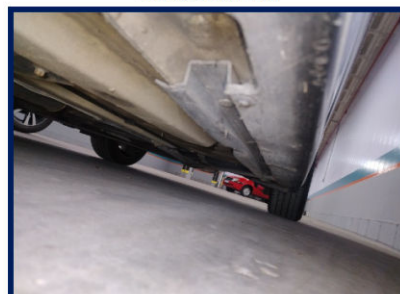
Caixa De Ar Esq

| CAIXA DE AR ESQUERDA . : | SEM AVARIAS APARENTES |

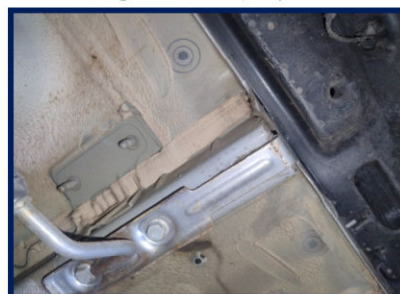
Longarina traseira/esquerda

| LONGARINA TRASEI. ESQ. : | SEM AVARIAS APARENTES |

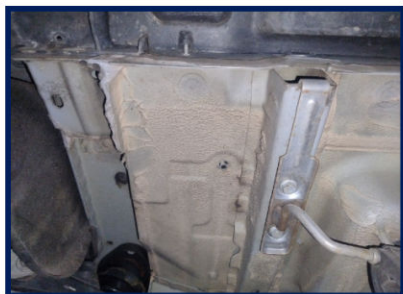
Longarina traseira/direita

| LONGARINA TRASEI. DIR. : | SEM AVARIAS APARENTES |

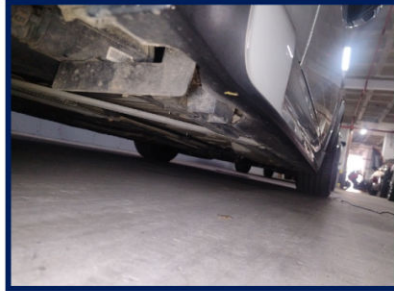
CAIXA DE AR DIR.

| CAIXA DE AR DIREITA . : | SEM AVARIAS APARENTES |
