**LAUDO DE VISTORIA CAUTELAR**

**HONDA /HR-V EXL HS**

**2023/ 2024 - Branca - Alcool / Gasolina**

**RAPTOR MOTORS**

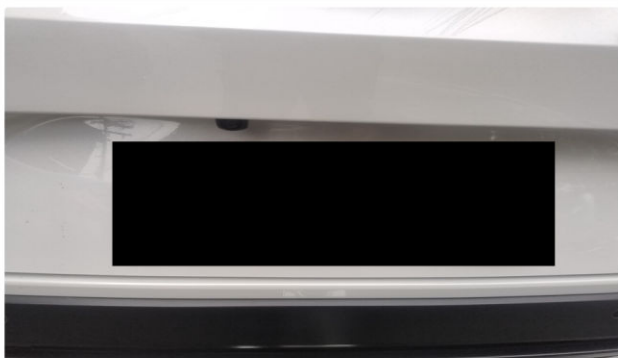
Placas (PIV)

✓ 208 - Sem vestígios de irregularidades.

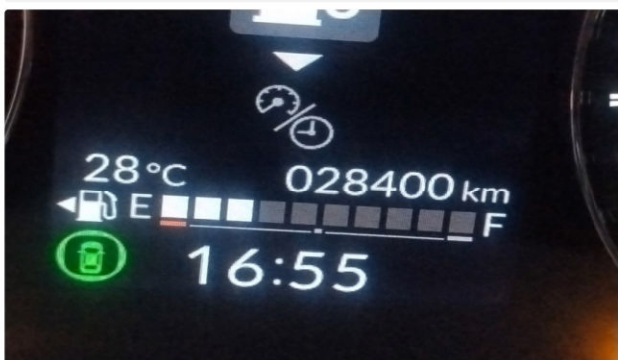
Hodômetro

✓ 249 - Registro fotografado/observado.

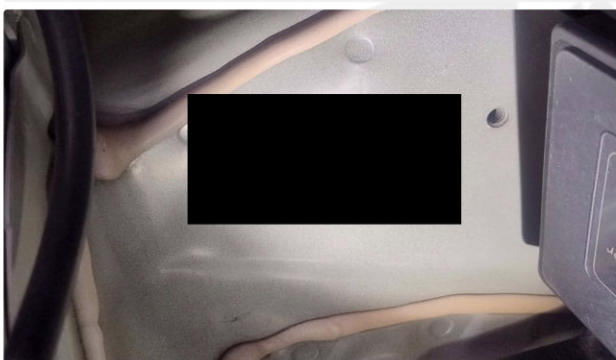
Eta/VIS

✓ 249 - Registro fotografado/observado.

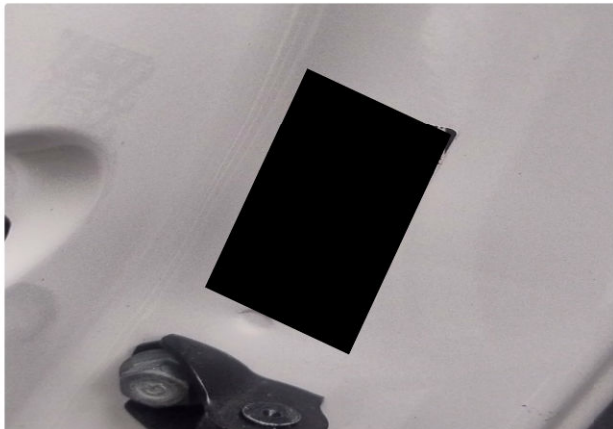
Eta/VIS do batente da porta

✓ 8 - Eta original

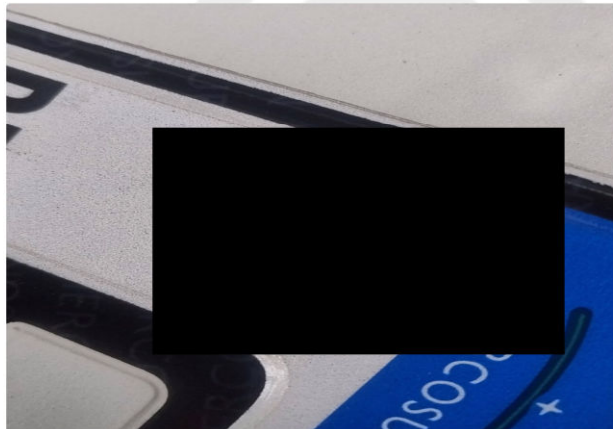
Lacre /QR code

✓ - Sem vestígios de irregularidades.

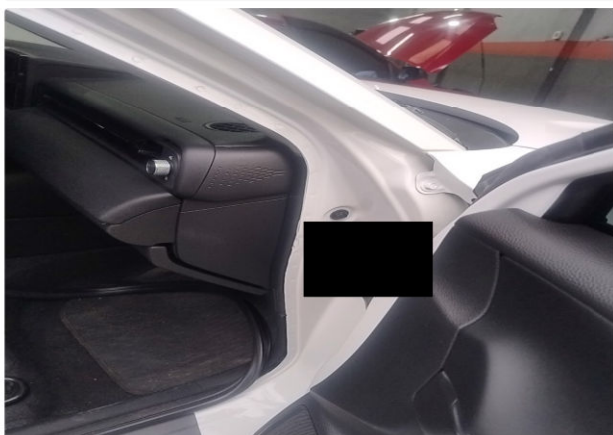
| ● 33 - Coluna dianteira direita | Original |

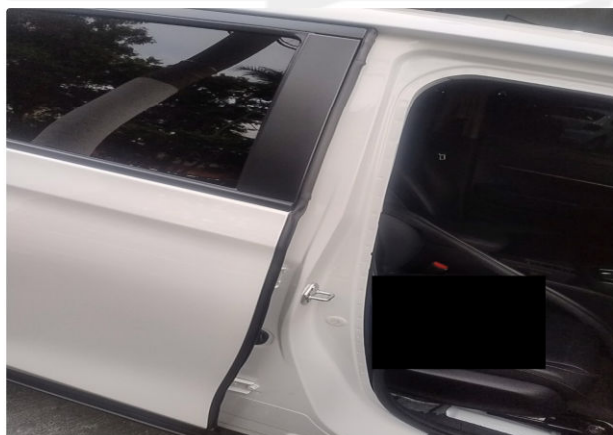
Coluna central direita

| ● 30 - Coluna média/central direita | Original |

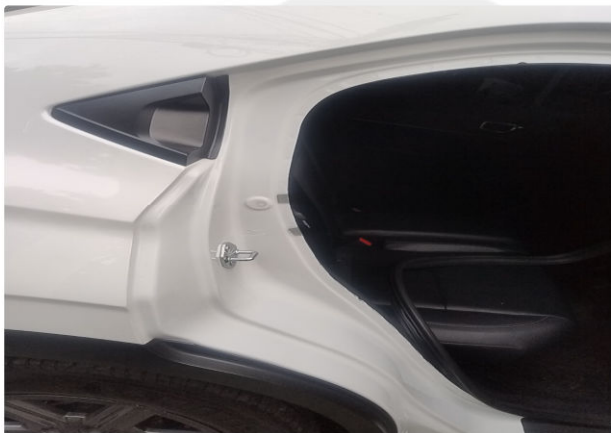
| ● 28 - Coluna traseira direita | Original |

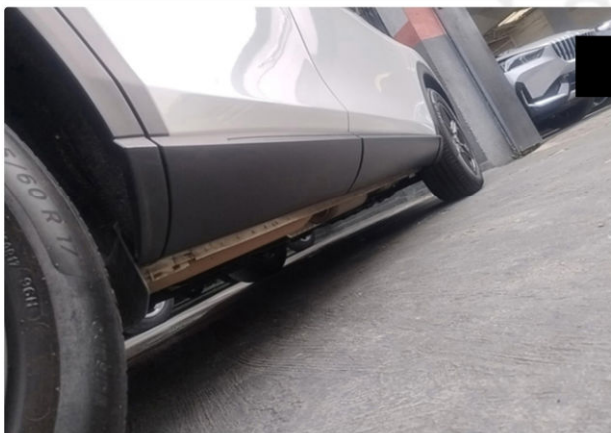
Caixa de ar direita

| ● 32 - Caixa de ar/soleira direita | Original |

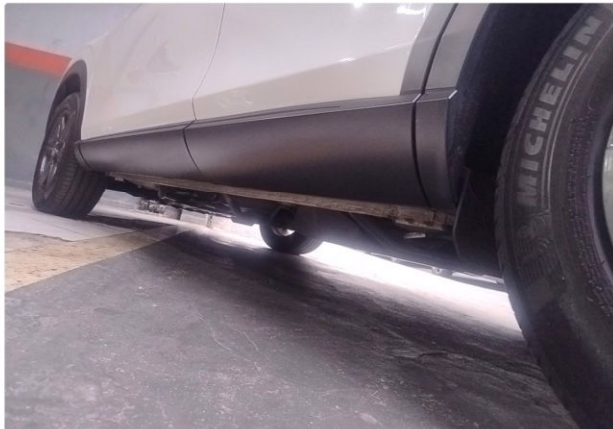
Caixa de ar esquerda

| 10 - Caixa de ar/soleira esquerda | Original |

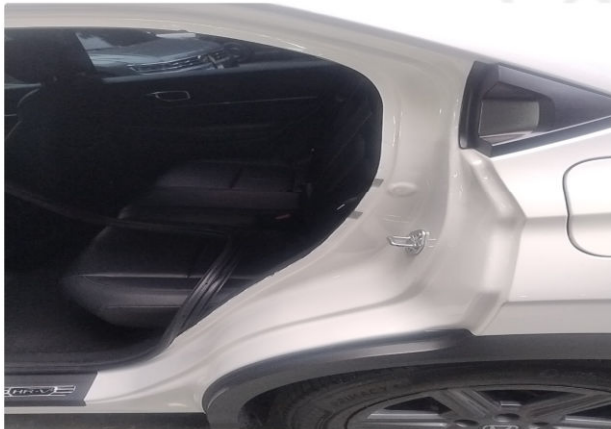
| 15 - Coluna traseira esquerda | Original |

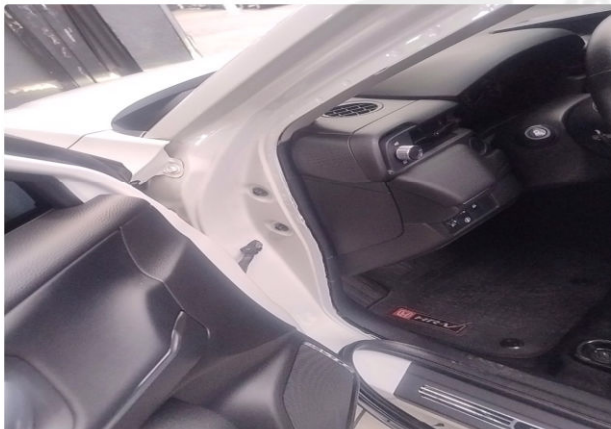
| 12 - Coluna dianteira esquerda | Original |

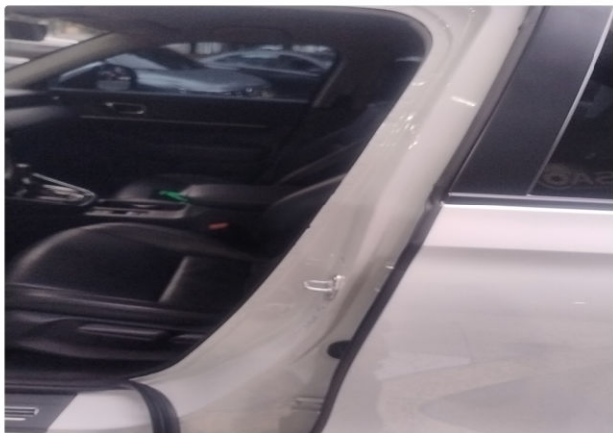
Coluna central esquerda

| 13 - Coluna média/central esquerda | Original |

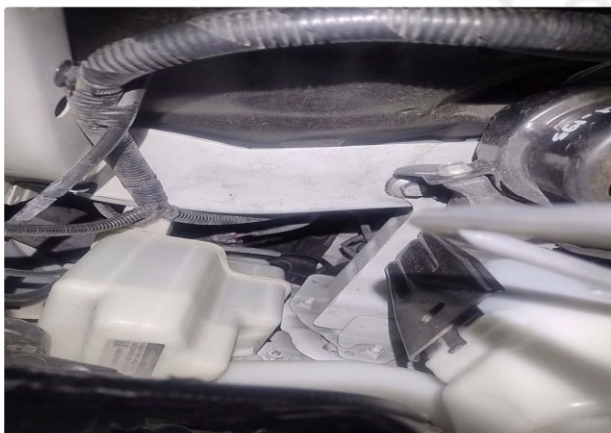
| ● 37 - Longarina dianteira direita | Original |

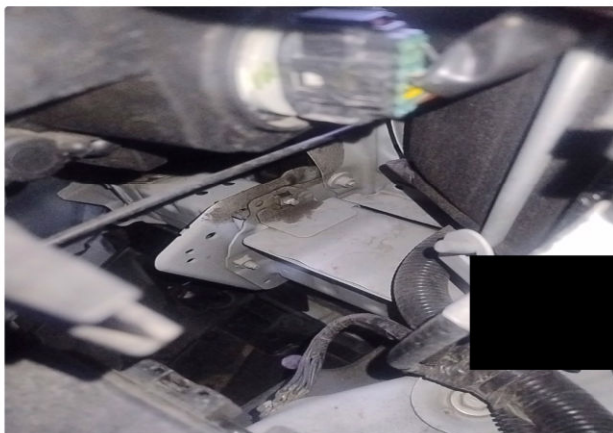
| 3 - Longarina dianteira esquerda | Original |
