**DADOS GERAIS:**

DATA: 05/02/2026 11:59:22  
CLIENTE: PARTICULAR SAO JOSE DO RIO PRETO  
UNIDADE: VISAO TOTAL RIBEIRÃO PRETO VIII SAO JOSE DO RIO PRETO

STATUS: APROVADO

MODELO/VERSÃO: JEEP/COMPASS LIMITED F H  
COR: PRETA  
CIDADE: SAO JOSE DO RIO PRETO  
Nº DO MOTOR NO VEÍC.:  
Nº DO MOTOR NA BIN:  
Nº DO MOTOR NO CRLV:  
COMBUSTÍVEL: ALCOOL/GASOLINA  
KM: 78861

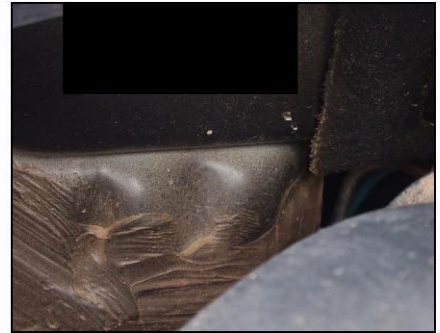
ETIQUETA VIS MOTOR

501-Original

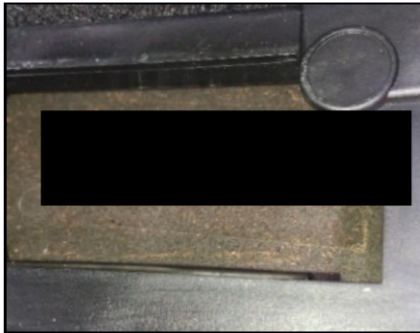
CHASSI

308-Numeração dentro dos padrões do fabricante

310-Numeração é a mesma que consta cadastrada no bin

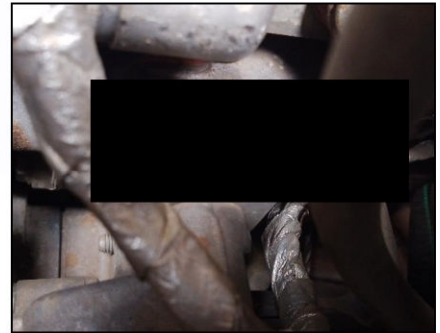
MOTOR

201-Tipo de gravação dentro do padrão do fabricante

217-Numeração registrada na bin, coincide c/ a numeração que consta no motor.

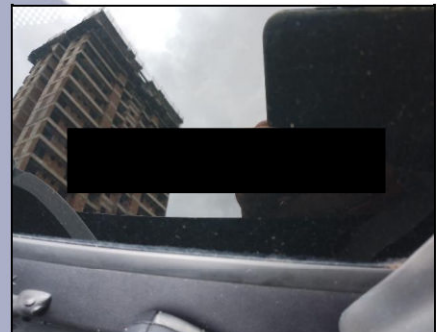
GRAVACAO PARA BRISA

605-Original/dentro do padrão

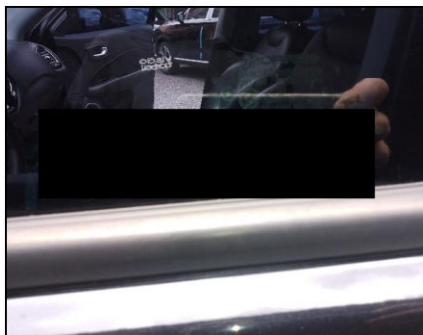
VIDRO DIANTEIRO ESQUERDO

613-Original/dentro do padrão

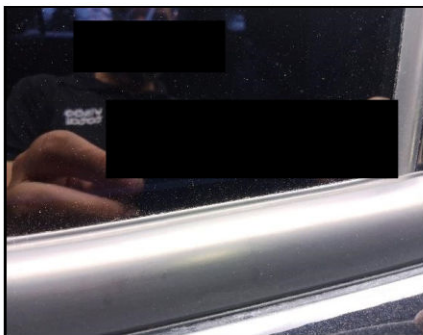
VIDRO TRASEIRO ESQUERDO

621-Original/dentro do padrão

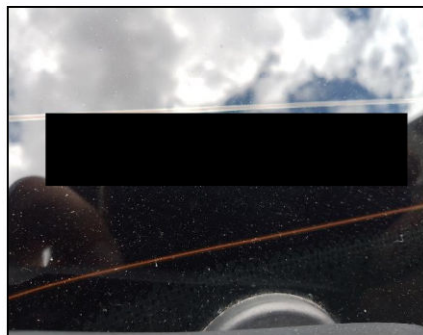
VIDRO TRASEIRO

637-Original/dentro do padrão

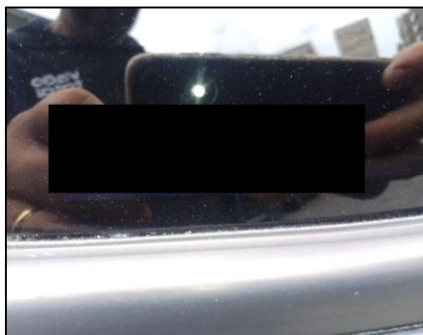
VIDRO TRASEIRO DIREITO

653-Original/dentro do padrão

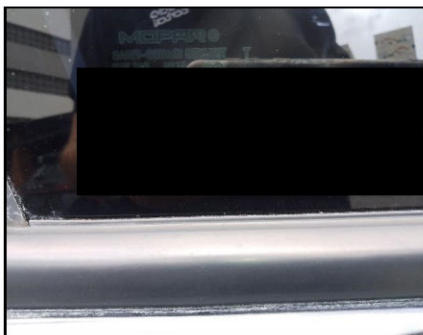
VIDRO DIANTEIRO DIREITO

661-Original/dentro do padrão
