**VISTORIA CAUTELAR**

Modelo: M.BENZ GLE400D 4M CO

Ano Fab. / Modelo: 2021 / 2021

KM: 53.839

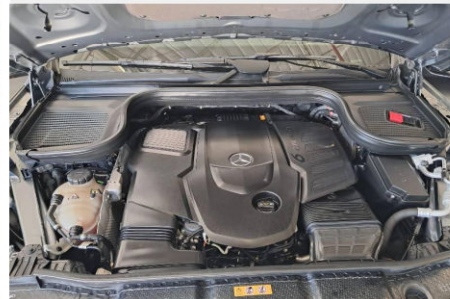
**COMPARTIMENTO DO MOTOR**

✓ 431 - ORIGINAL / DENTRO DOS PADRÕES DO FABRICANTE

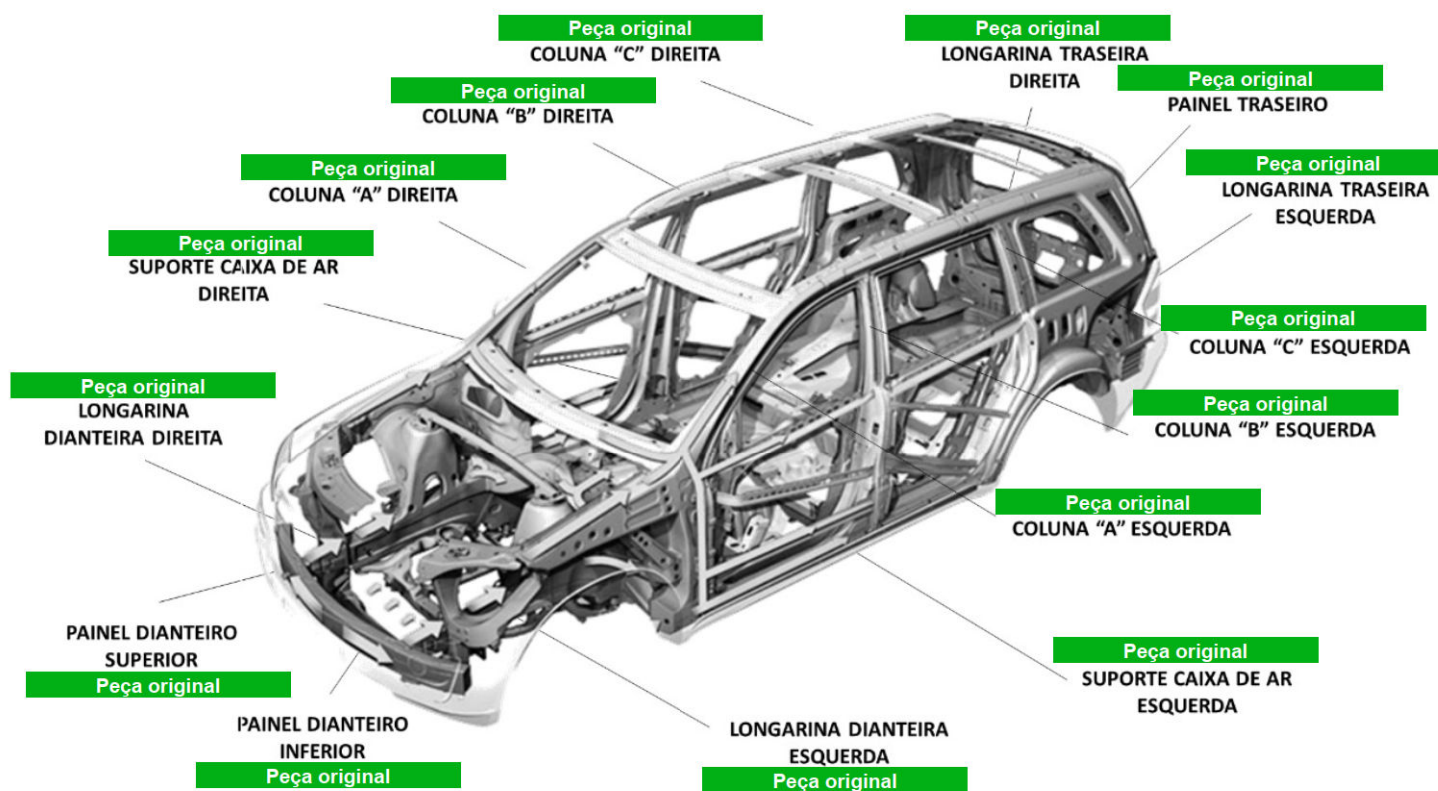
## ANÁLISE ESTRUTURAL

✓ 110 - NÃO APRESENTA CORTE/REPARAÇÃO SIGNIFICATIVA NA ESTRUTURA
