**DADOS GERAIS:**

| FABRICANTE/MARCA: | PORSCHE | MODELO/VERSÃO: | I/PORSCHE MACAN |
| ANO FAB./MODELO: | 2016/2017 | COR: | AZUL |

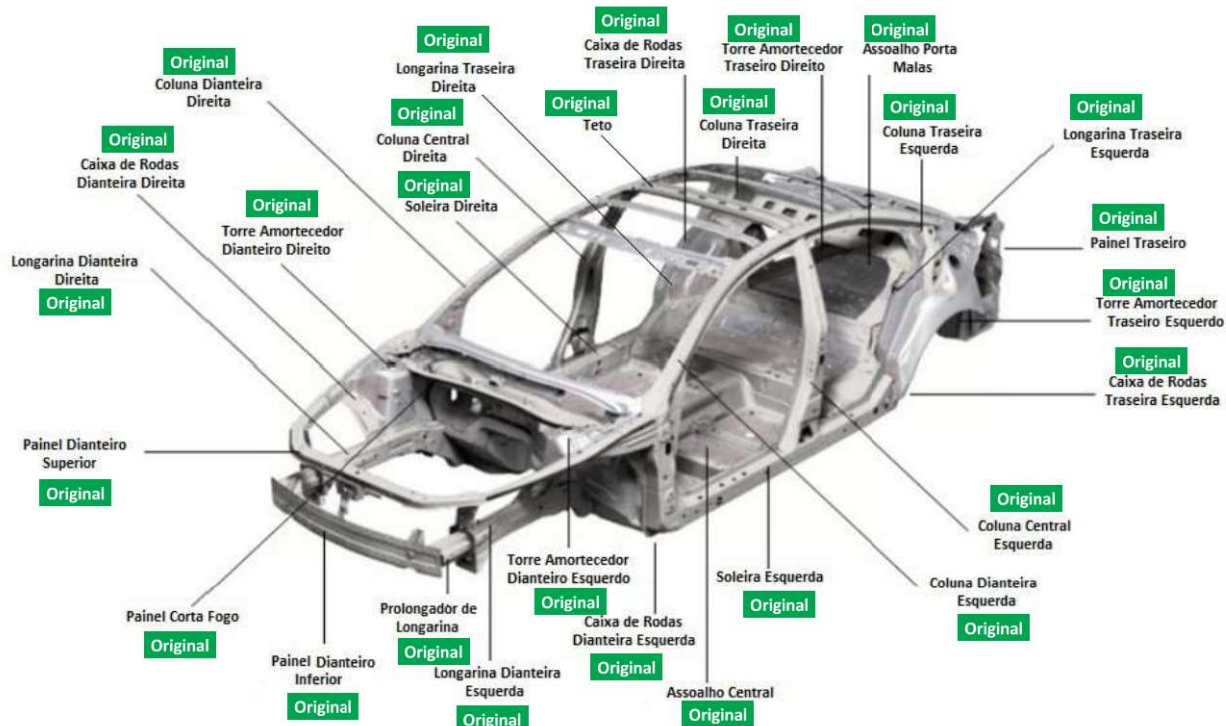
## ORIGINALIDADE ESTRUTURAL

701-Não possui vestígio aparente de avaria, corte e/ou reparo significativo nas partes estruturais da carroçaria.
