## APRESENTAÇÃO

## DADOS GERAIS

| UNIDADE: | GOIANIA - JARDIM AMERICA |

| MODELO: | X3 M50i |

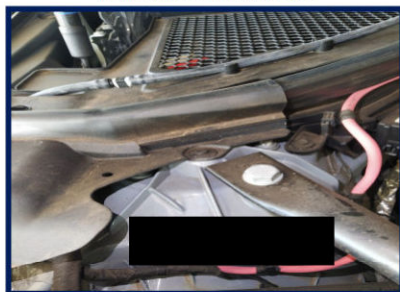
Torre amort diant/direita

| TORRE DO AMORTECEDOR DIANTEI. DIR.: | SEM AVARIAS APARENTES |

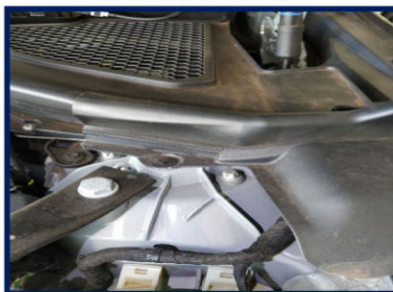
Torre amort diant/esquer

| TORRE DO AMORTECEDOR DIANTEI. ESQ.: | SEM AVARIAS APARENTES |

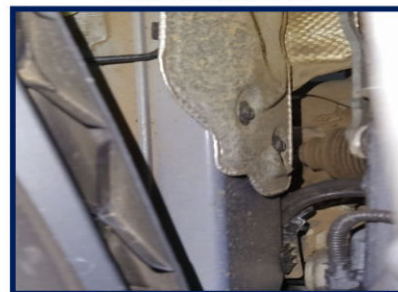
Longarina dianti/direita

| LONGARINA DIANTEI. DIR.: | SEM AVARIAS APARENTES |

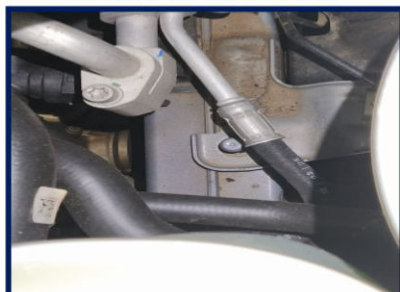
Longarina dianteira/esquerda

| LONGARINA DIANTEI. ESQ.: | SEM AVARIAS APARENTES |

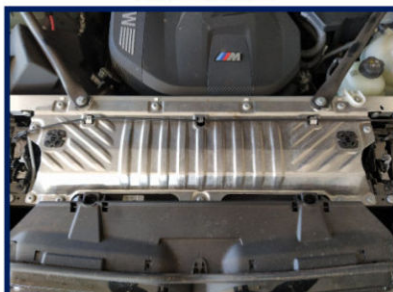
Painel Dianteiro

| PAINEL DIANT. INF./SUP. OU ALMA DO PARACHOQUE: | SEM AVARIAS APARENTES |

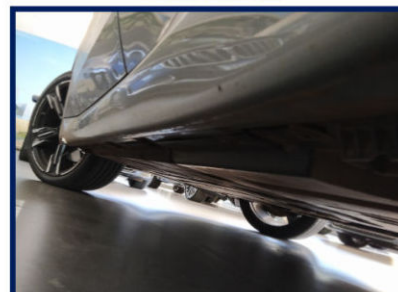
Caixa De Ar Esq

| CAIXA DE AR ESQUERDA.: | SEM AVARIAS APARENTES |

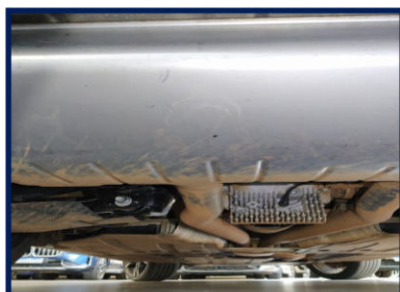
Assoalho Central

| ASSOALHO DO MONOBLOCO (HABITÁCULO, ÁREA VISÍVEL).: | SEM AVARIAS APARENTES (ÁREA VISÍVEL) |

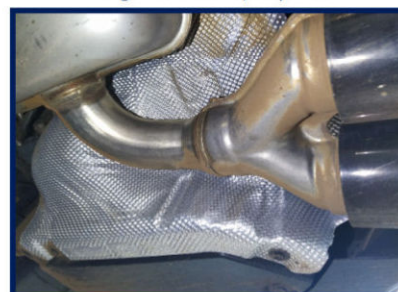
Longarina traseira/esquerda

| LONGARINA TRASEI. ESQ.: | SEM AVARIAS APARENTES |

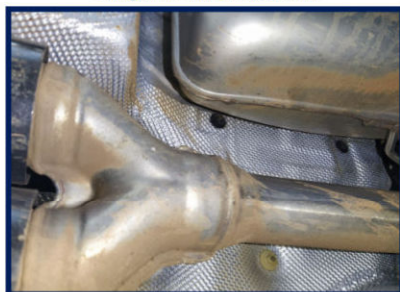
Longarina traseira/direita

| LONGARINA TRASEI. DIR.: | SEM AVARIAS APARENTES |

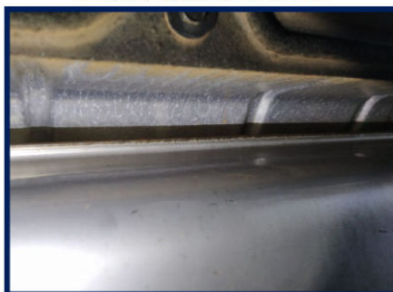
Junção Assoalho/Painel Tras

| PAINEL TRASEIRO.: | SEM AVARIAS APARENTES |

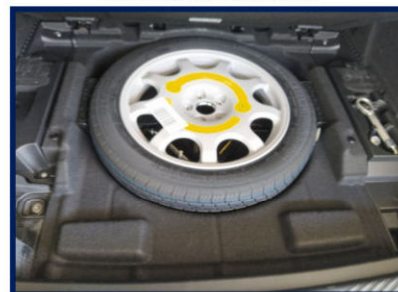
Assoalho Int. Portamalas

| ASSOALHO DO PORTAMALAS / CAÇAMBA.: | SEM AVARIAS APARENTES (ÁREA VISÍVEL) |

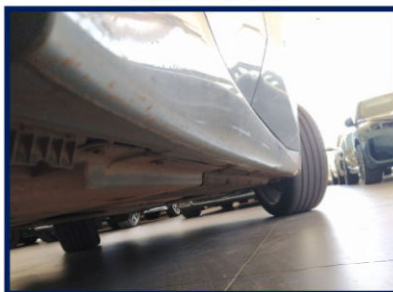
CAIXA DE AR DIR.

| CAIXA DE AR DIREITA.: | SEM AVARIAS APARENTES |
