## SITUAÇÃO GERAL

**APROVADO**

## DADOS GERAIS

| MODELO: | BMW M135I XDRIVE |

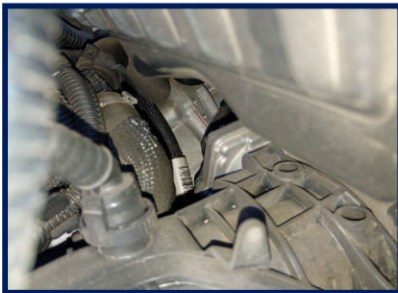
Câmbio

NUMERAÇÃO OBSTRUÍDA (ITEM EXCLUÍDO DO PARECER)

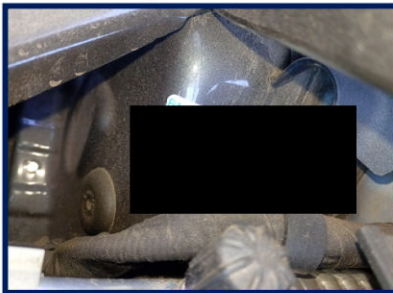
Etiqueta ETA Motor

ETA DENTRO DOS PADRÕES / NUMERAÇÃO COINCIDE COM O CHASSI

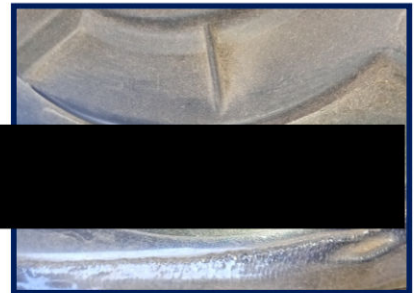
Chassi

DENTRO DOS PADRÕES HABITUAIS DO FABRICANTE

REGIÃO ÍNTEGRA

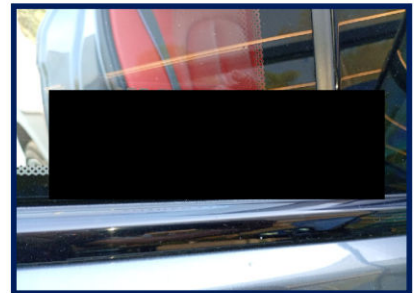
Gravação do vidro

| PARABRISA : | GRAVAÇÃO NÃO ORIGINAL / COINCIDE COM O CHASSI |

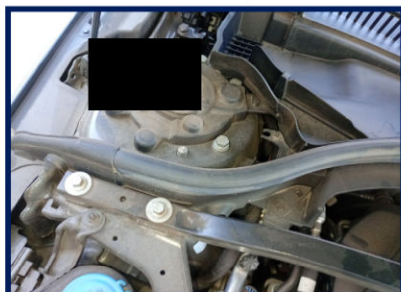
Torre amort diant/direita

| TORRE DO AMORTECEDOR DIANTEI. DIR. : | SEM AVARIAS APARENTES |

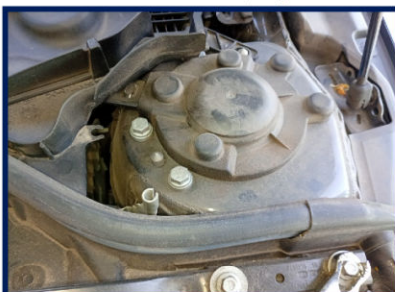
Torre amort diant/esquer

| TORRE DO AMORTECEDOR DIANTEI. ESQ. : | SEM AVARIAS APARENTES |

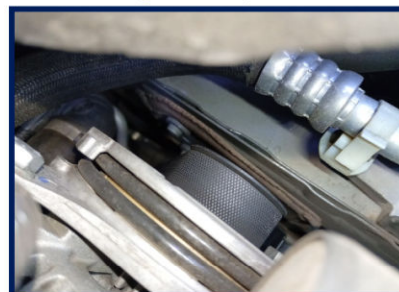
Longarina dianti/direita

| LONGARINA DIANTEI. DIR. : | SEM AVARIAS APARENTES |

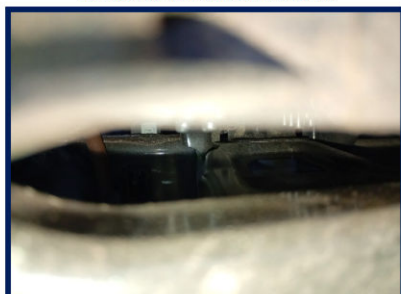
Longarina dianteira/esquerda

| LONGARINA DIANTEI. ESQ. : | SEM AVARIAS APARENTES |

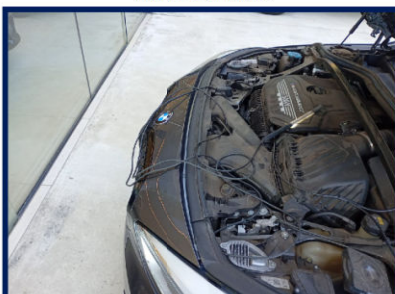
Painel Dianteiro

| PAINEL DIANT. INF./SUP. OU ALMA DO PARACHOQUE: | SEM AVARIAS APARENTES |

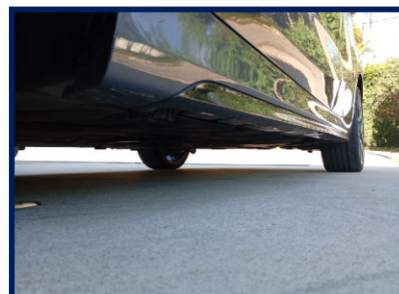
Caixa De Ar Esq

| CAIXA DE AR ESQUERDA . : | SEM AVARIAS APARENTES |

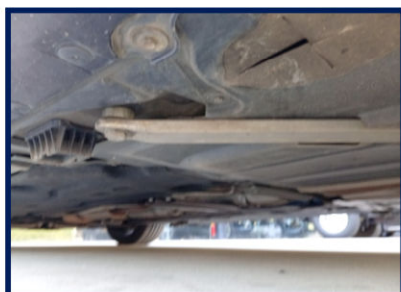
Assoalho Central

ASSOALHO DO MONOBLOCO (HABITÁCULO, ÁREA VISÍVEL) . : SEM AVARIAS APARENTES (ÁREA VISÍVEL)

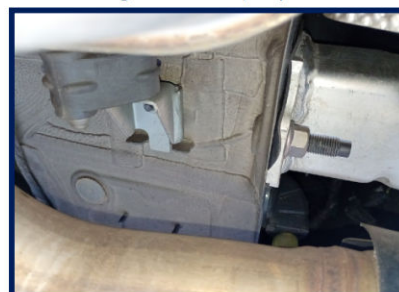
Longarina traseira/esquerda

| LONGARINA TRASEI. ESQ. : | SEM AVARIAS APARENTES |

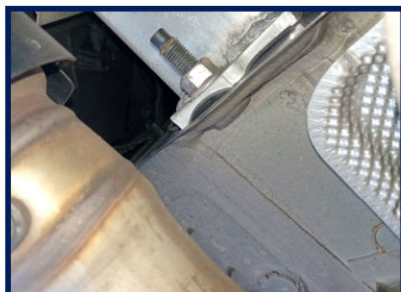
Longarina traseira/direita

| LONGARINA TRASEI. DIR. : | SEM AVARIAS APARENTES |

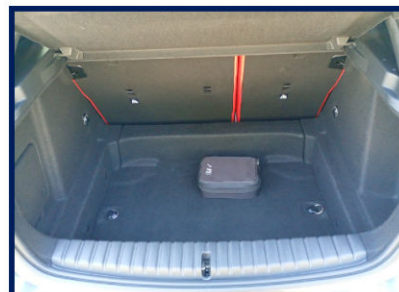
Assoalho Int. Portamalas

ASSOALHO DO PORTAMALAS / CAÇAMBA . : SEM AVARIAS APARENTES (ÁREA VISÍVEL)

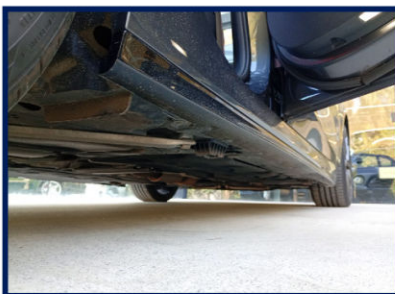
CAIXA DE AR DIR.

| CAIXA DE AR DIREITA . : | SEM AVARIAS APARENTES |
