## SITUAÇÃO GERAL

**APROVADO**

| UNIDADE: | DIVINÓPOLIS |

| MODELO: | RAMPAGE RT GAS |

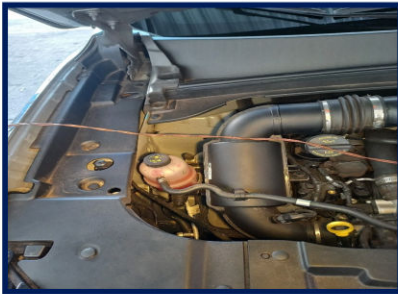
Torre amort diant/direita

| TORRE DO AMORTECEDOR DIANTEI. DIR. : | SEM AVARIAS APARENTES |

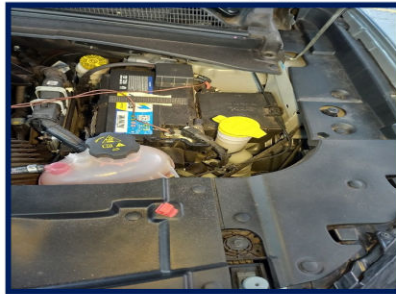
Torre amort diant/esquer

| TORRE DO AMORTECEDOR DIANTEI. ESQ. : | SEM AVARIAS APARENTES |

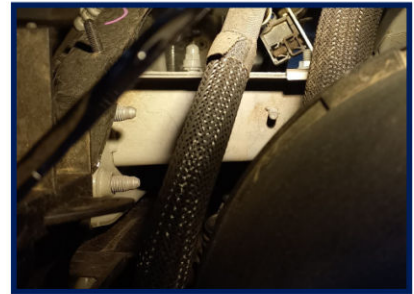
Longarina dianti/direita

| LONGARINA DIANTEI. DIR. : | SEM AVARIAS APARENTES |

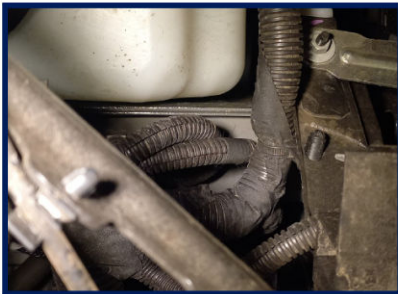
Longarina dianteira/esquerda

| LONGARINA DIANTEI. ESQ. : | SEM AVARIAS APARENTES |

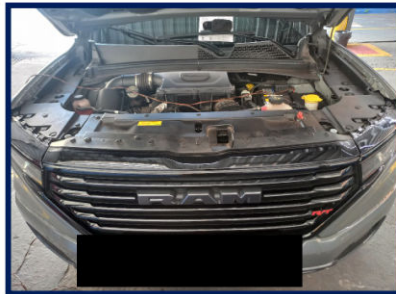
Painel Dianteiro

| PAINEL DIANT. INF./SUP. OU ALMA DO PARACHOQUE: | SEM AVARIAS APARENTES |

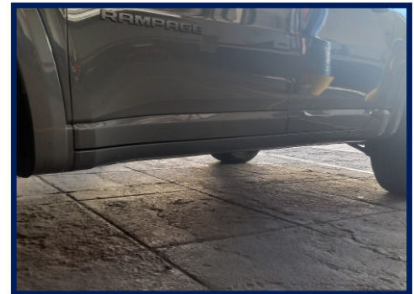
Caixa De Ar Esq

| CAIXA DE AR ESQUERDA. : | SEM AVARIAS APARENTES |

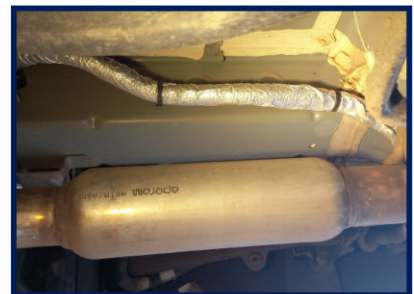
Longarina traseira/esquerda

| LONGARINA TRASEI. ESQ. : | SEM AVARIAS APARENTES |

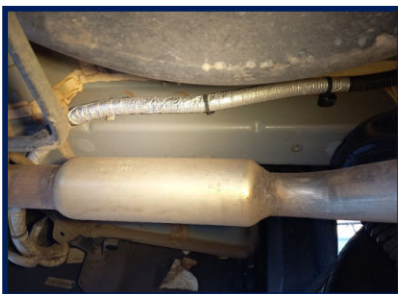
Longarina traseira/direita

| LONGARINA TRASEI. DIR. : | SEM AVARIAS APARENTES |

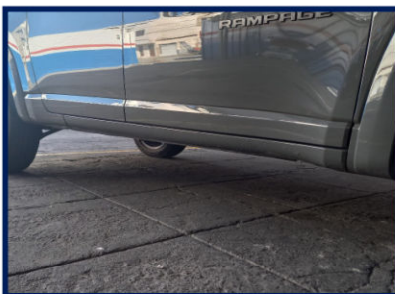
CAIXA DE AR DIR.

| CAIXA DE AR DIREITA. : | SEM AVARIAS APARENTES |
