## APRESENTAÇÃO

## DADOS GERAIS DO VEÍCULO

| MARCA: | MERCEDES BENZ |
| MODELO: | GLA200FF |

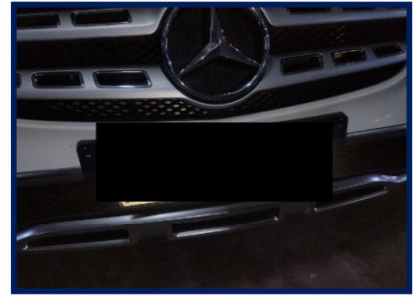
Placa

PLACA DENTROS DOS PADRÕES

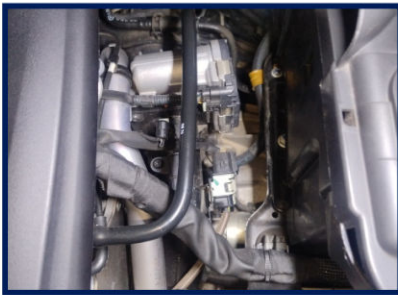
Câmbio

DENTRO DOS PADRÕES HABITUAIS DO FABRICANTE

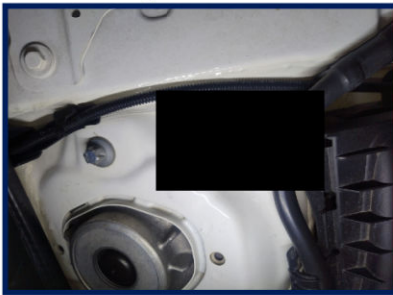
Etiqueta ETA Motor

ETA DENTRO DOS PADRÕES / NUMERAÇÃO COINCIDE COM O CHASSI

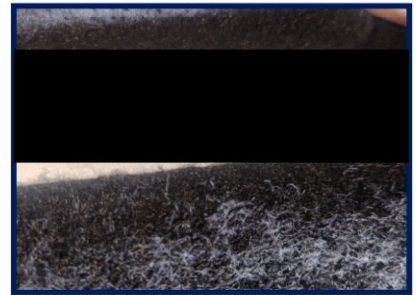
Chassi

DENTRO DOS PADRÕES HABITUAIS DO FABRICANTE

REGIÃO ÍNTEGRA

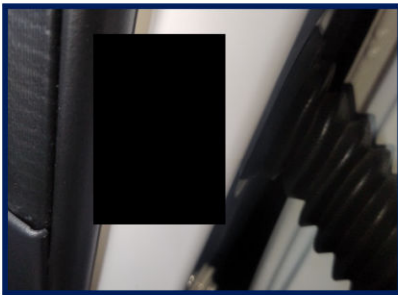
Foto eta coluna

ETA DENTRO DOS PADRÕES / NUMERAÇÃO COINCIDE COM O CHASSI

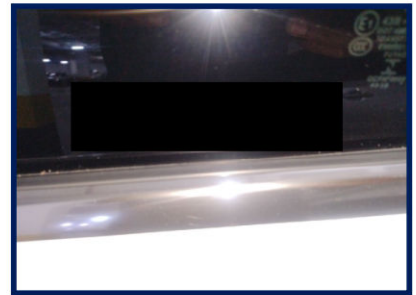
Gravação do vidro

GRAVAÇÃO ORIGINAL / COINCIDE COM O CHASSI

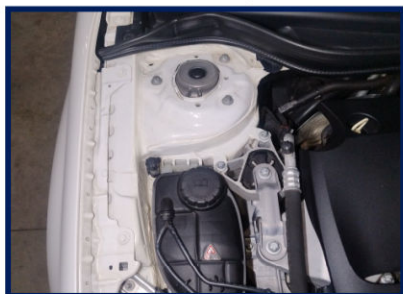
Torre amort diant/direita

| TORRE DO AMORTECEDOR DIANTEI. DIR. : | SEM AVARIAS APARENTES |

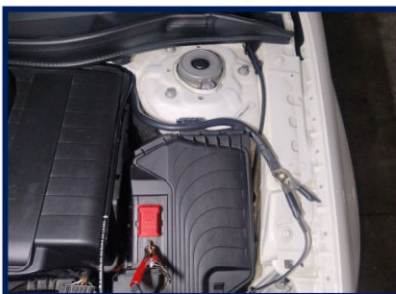
Torre amort diant/esquer

| TORRE DO AMORTECEDOR DIANTEI. ESQ. : | SEM AVARIAS APARENTES |

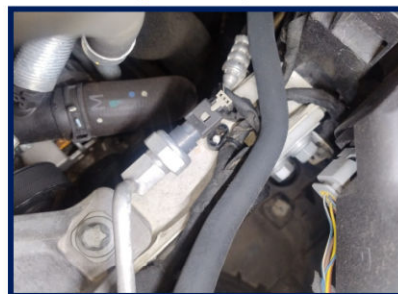
Longarina dianti/direita

| LONGARINA DIANTEI. DIR. : | SEM AVARIAS APARENTES |

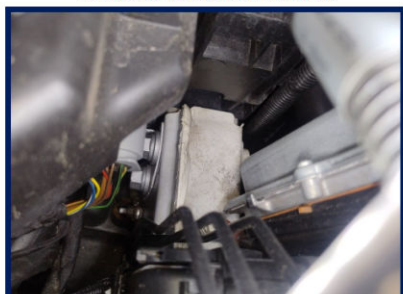
Longarina dianteira/esquerda

| LONGARINA DIANTEI. ESQ. : | SEM AVARIAS APARENTES |

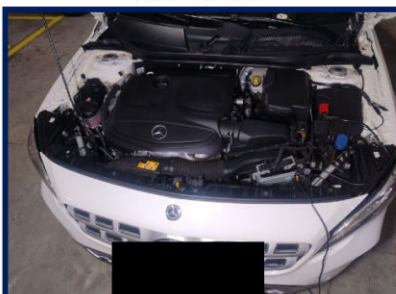
Painel Dianteiro

| PAINEL DIANT. INF./SUP. OU ALMA DO PARACHOQUE: | SEM AVARIAS APARENTES |

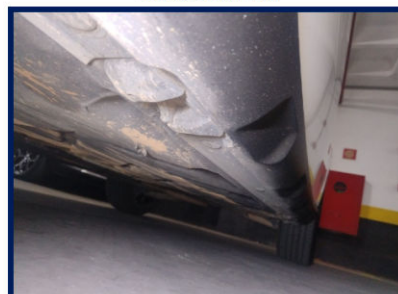
Caixa De Ar Esq

| CAIXA DE AR ESQUERDA . : | SEM AVARIAS APARENTES |

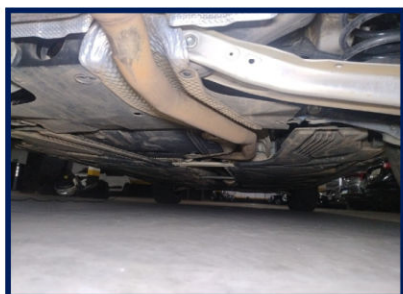
Assoalho Central

| ASSOALHO DO MONOBLOCO (HABITÁCULO, ÁREA VISÍVEL) . : | SEM AVARIAS APARENTES (ÁREA VISÍVEL) |

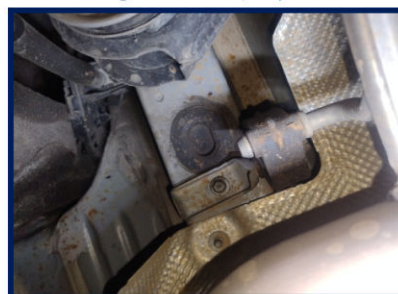
Longarina traseira/esquerda

| LONGARINA TRASEI. ESQ. : | SEM AVARIAS APARENTES |

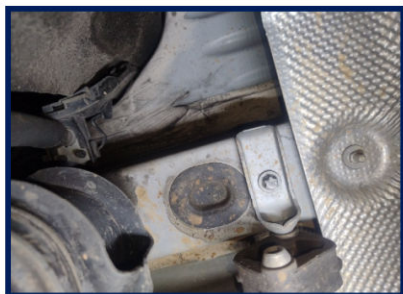
Longarina traseira/direita

| LONGARINA TRASEI. DIR. : | SEM AVARIAS APARENTES |

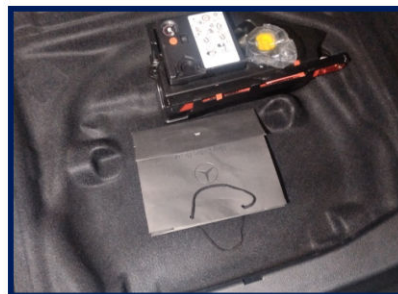
Assoalho Int. Portamalas

| ASSOALHO DO PORTAMALAS / CAÇAMBA . : | SEM AVARIAS APARENTES (ÁREA VISÍVEL) |

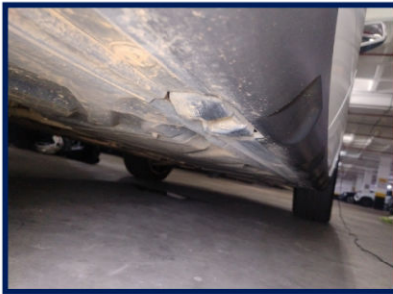
CAIXA DE AR DIR.

| CAIXA DE AR DIREITA . : | SEM AVARIAS APARENTES |
