## CAUTELAR 100

Modelo: M.BENZ ML 63 AMG

Ano Fab. / Modelo: 2013 / 2014

Placa: [REDACTED]

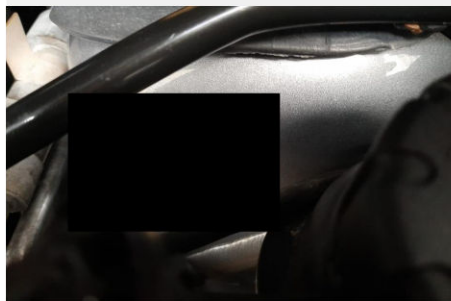
ETIQUETE ETA MOTOR

✓ 431 - ORIGINAL / DENTRO DOS PADRÕES DO FABRICANTE
