## SITUAÇÃO GERAL

**APROVADO**

## DADOS GERAIS DO VEÍCULO

| MODELO: | AUDI A1 1.4TFSI |

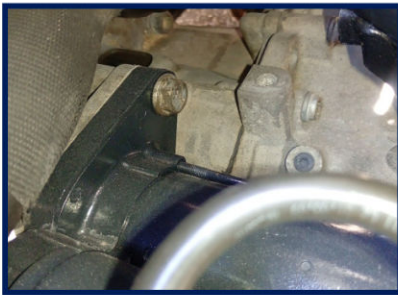
Câmbio

NO. CÂMBIO NA BIN: N/I  
NO. CÂMBIO NO VEÍCULO: OBSTRUIDO

NÃO POSSUI CADASTRO NA BIN

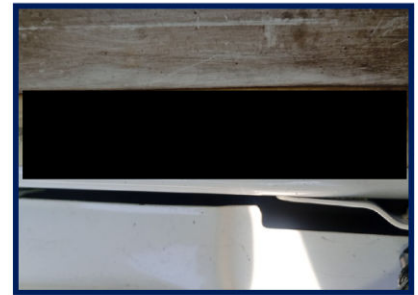
Chassi

NUMERAÇÃO IDENTIFICADORA : DENTRO DOS PADRÕES HABITUAIS DO FABRICANTE  
CHAPA SUPORTE : REGIÃO ÍNTEGRA

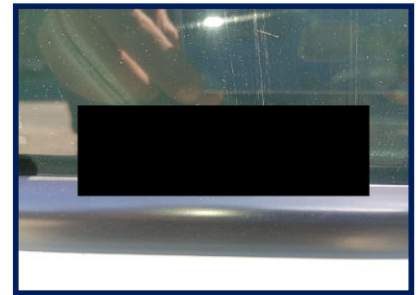
Gravação do vidro

PARABRISA : GRAVAÇÃO ORIGINAL / COINCIDE COM O CHASSI  
PORTA DIANTE. ESQ. : GRAVAÇÃO ORIGINAL / COINCIDE COM O CHASSI  
PORTA TRAS. ESQ / LAT TRAS. ESQ. : GRAVAÇÃO ORIGINAL / COINCIDE COM O CHASSI  
VIGIA TRASEIRO. : GRAVAÇÃO ORIGINAL / COINCIDE COM O CHASSI

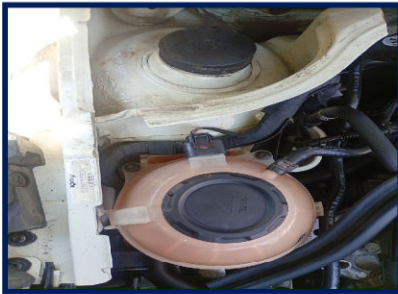
Torre amort diant/direita

| TORRE DO AMORTECEDOR DIANTEI. DIR. : | SEM AVARIAS APARENTES |

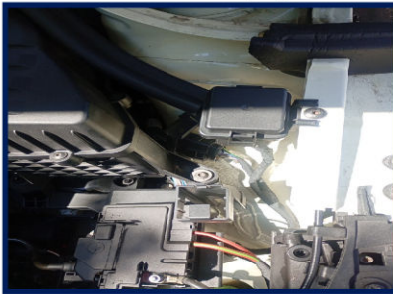
Torre amort diant/esquer

| TORRE DO AMORTECEDOR DIANTEI. ESQ. : | SEM AVARIAS APARENTES |

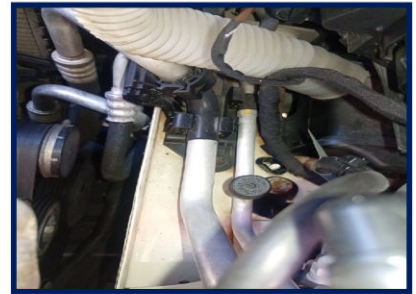
Longarina dianti/direita

| LONGARINA DIANTEI. DIR. : | SEM AVARIAS APARENTES |

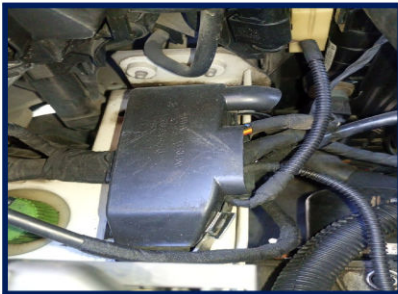
Longarina dianteira/esquerda

| LONGARINA DIANTEI. ESQ. : | SEM AVARIAS APARENTES |

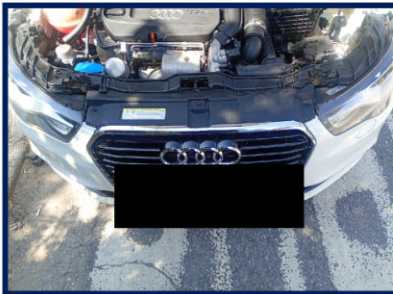
Painel Dianteiro

| PAINEL DIANT. INF./SUP. OU ALMA DO PARACHOQUE: | SEM AVARIAS APARENTES |

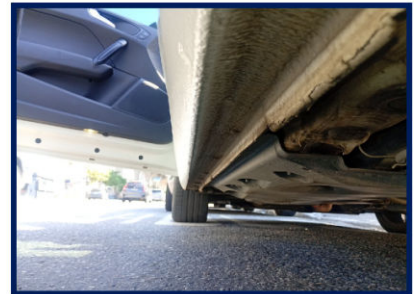
Caixa De Ar Esq

| CAIXA DE AR ESQUERDA . : | SEM AVARIAS APARENTES |

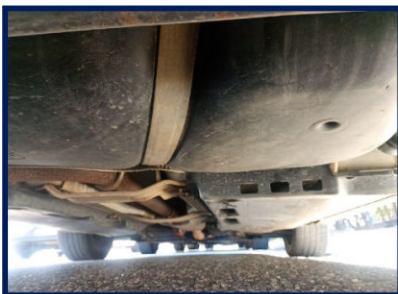
Assoalho Central

| ASSOALHO DO MONOBLOCO (HABITÁCULO, ÁREA VISÍVEL) . : | SEM AVARIAS APARENTES (ÁREA VISÍVEL) |

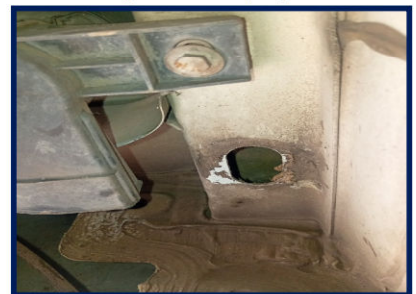
Longarina traseira/esquerda

| LONGARINA TRASEI. ESQ. : | SEM AVARIAS APARENTES |

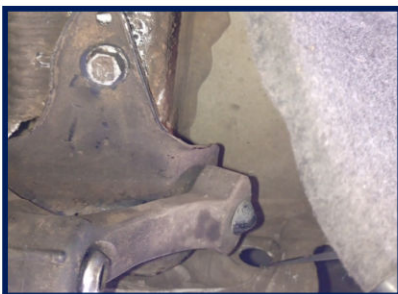
Longarina traseira/direita

| LONGARINA TRASEI. DIR. : | SEM AVARIAS APARENTES |

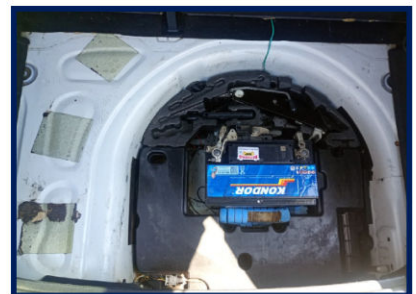
Assoalho Int. Portamalas

| ASSOALHO DO PORTAMALAS / CAÇAMBA . : | SEM AVARIAS APARENTES (ÁREA VISÍVEL) |

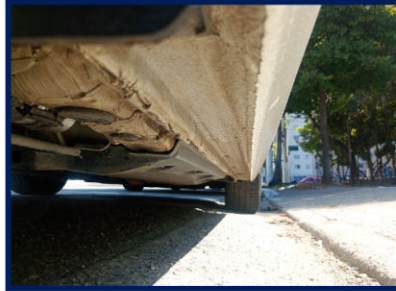
CAIXA DE AR DIR.

| CAIXA DE AR DIREITA . : | SEM AVARIAS APARENTES |
